## Utredning av händelse Klaratunneln 2019-03-10

Bussolycka med deflagration och brand

2019-03-10, Söndag

MAN A23 3-TEURER CNG  
SL buss nummer 7224, levererad 2018.  
Registreringsnummer SCP 121

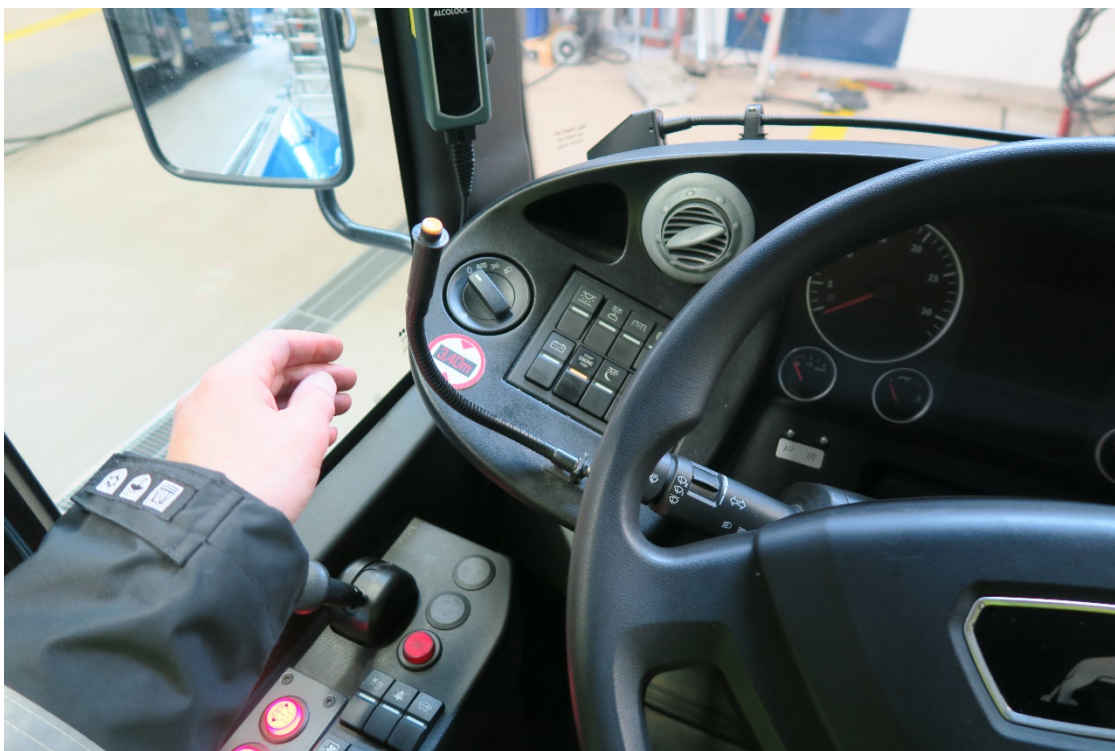
Utredarna anser att den valda lösningen av kommunikationssystem kan störa föraren om det används under körning eftersom det kräver att föraren släpper ratten med ena handen och ändrar sin körställning.

Foto7: Tryckknapp på flexibel arm för kommunikation.

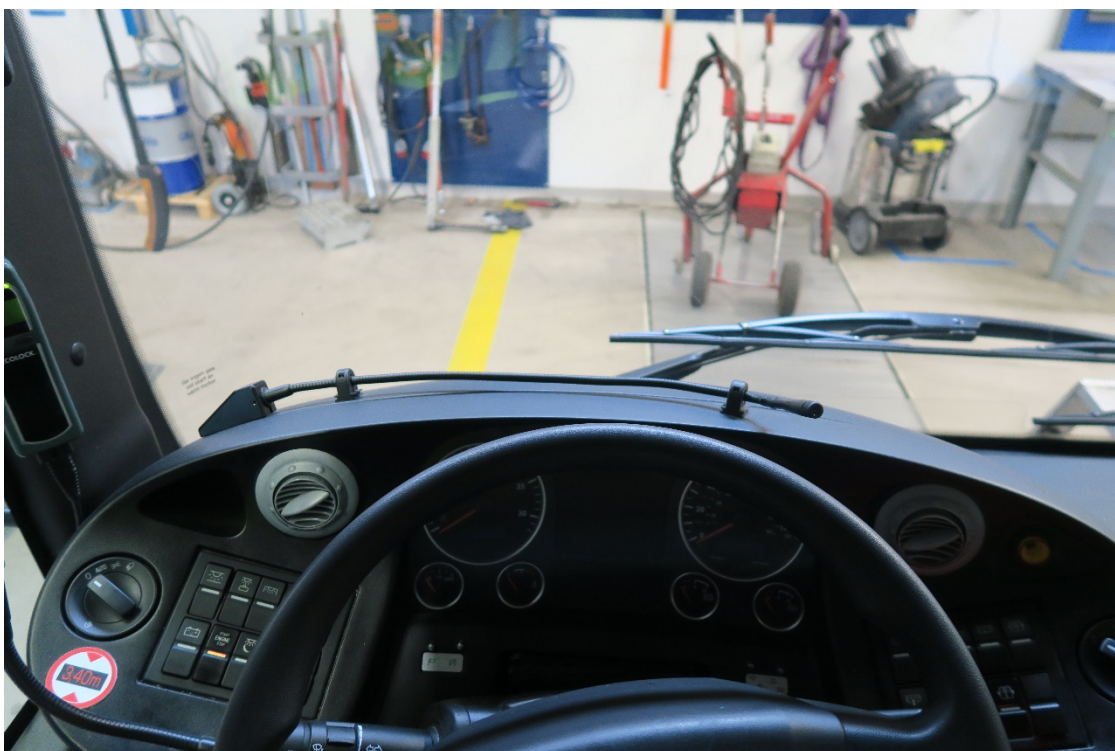
I intervjuerna har det framkommit att det är svårt för trafikledningen att höra vad förare säger när fordonet är i rörelse. Förare har uppmanats av trafikledare att luta sig framåt för att höras bättre vilket en del förare inte velat göra då det stör deras körning.

Foto 8: Mikrofon monterad på instrumentbrädan.

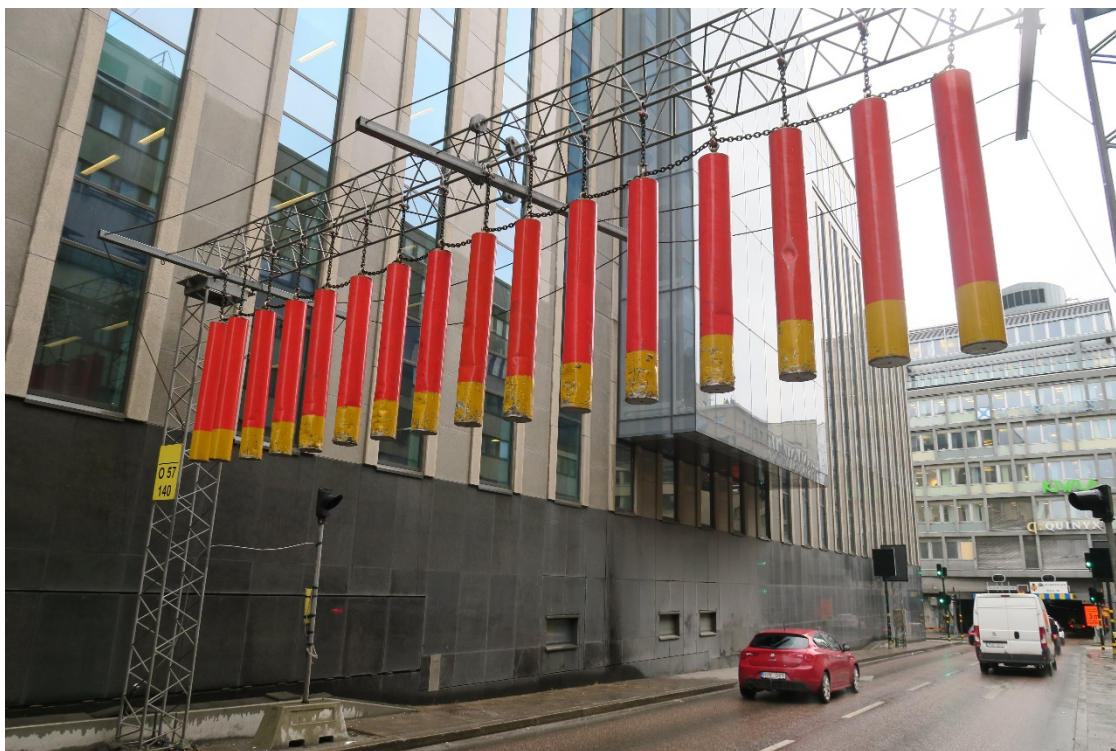
De hängande rören är buckliga och färgen är skavd på många ställen vilket påvisar att fordon vid tidigare tillfällen kört in i dem.

Foto 11: Skador på de hängande rören visar på att de blivit påkörda många gånger.

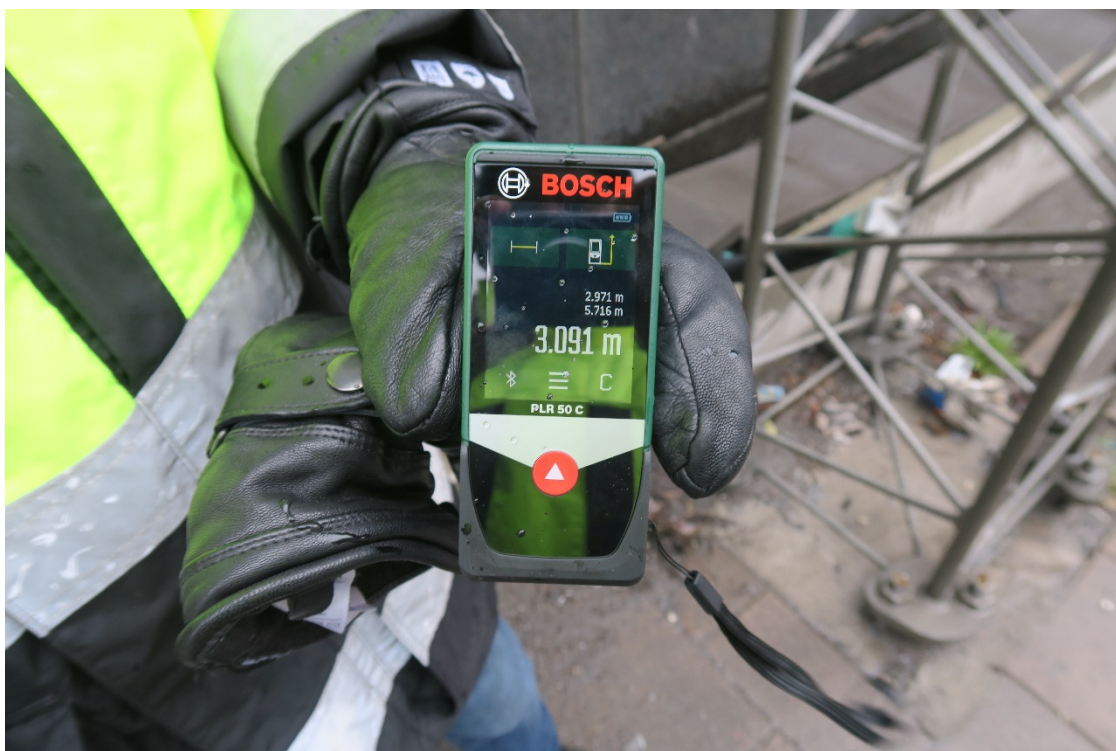
| Höjd över gatunivå (mm) | Objekt/ punkt |
|---|---|
| 3 090 | Nederkant på rör i mekanisk varselbarriär |

Foto 12: Höjd uppmätt från gata till underkant hängande rör i vänster körfält.

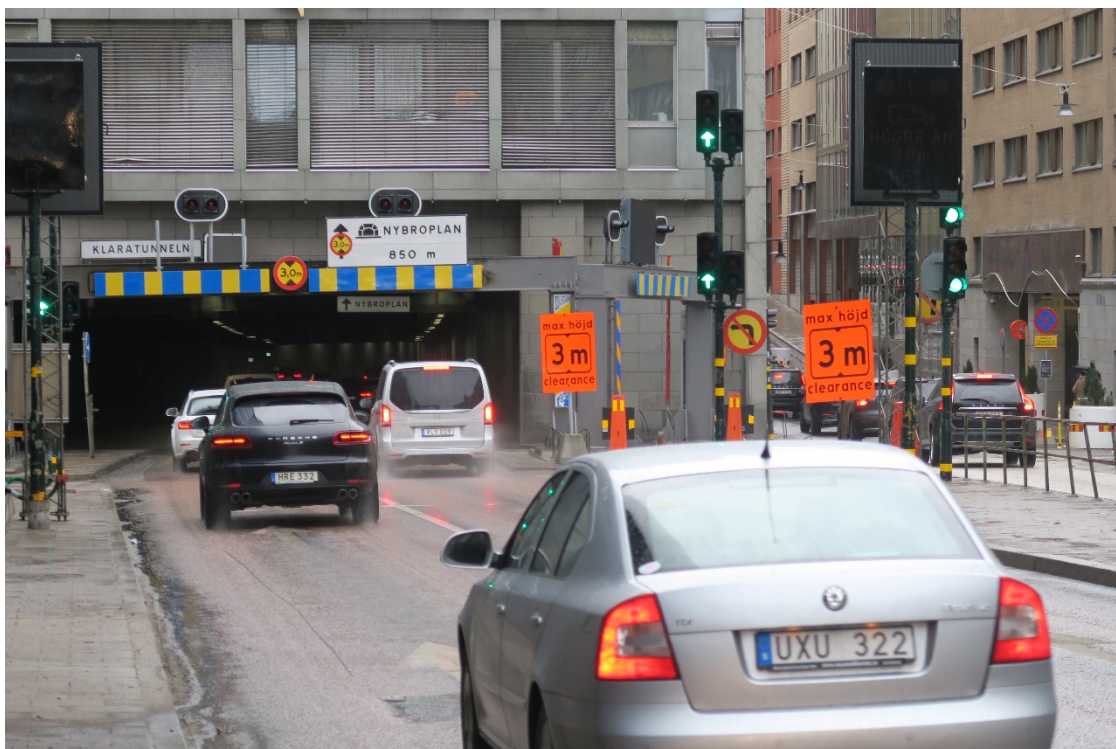
Det är oklart om det var möjligt för föraren att se ljusskyltarna. Om fordonet framförs i 20 km/h så hinner fordonet (pga tidsfördröjningen innan ljusskyltarna tänds) vara så nära ljusskyltarna att ett nedfällt solskydd i vindrutan skymmer sikten för föraren innan ljusskyltarna tänds. Om fordonet framförs i 30 km/h så hinner fordonet vara så nära ljusskyltarna att ovankant vindruta troligtvis skymmer sikten för föraren innan ljusskyltarna tänds.

Foto 13: Elektroniska skyltar på båda sidor i trafikplatsen som aktiveras av den optiska barriären. På var sida om avtagsvägen åt höger finns tillfälliga orangea varningsskyltar som anger max höjd 3 m.

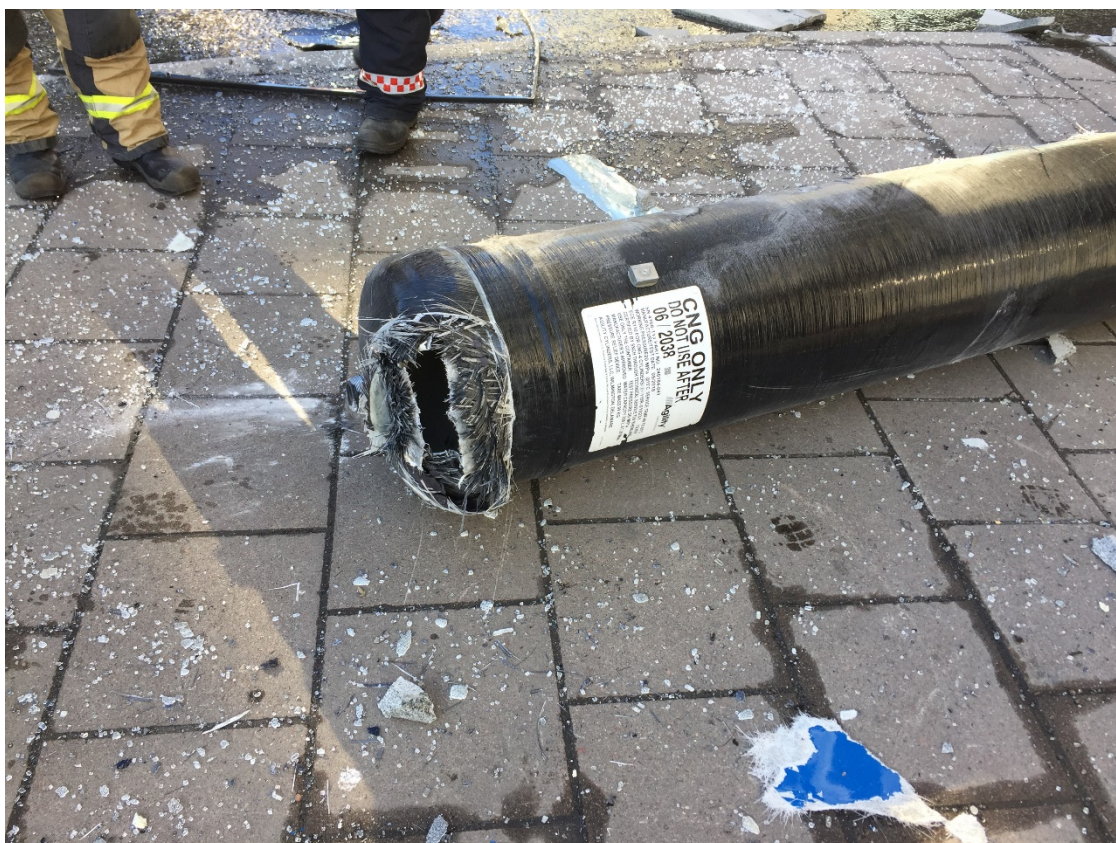
Vid påkörningen av inkörningsskyddet slås det upp ett hål i ovansidan på den gastank som sitter på höger sida i bussens färdriktning och gas börjar strömma ut under högt tryck. De övriga fyra tankarna är intakta. Skillnad i vägbanans höjd till inkörningsskyddet har sannolikt påverkat att övriga tankar klarat påkörningen.

Foto 14: Gasflaskan som gick sönder vid krocken och flög iväg.

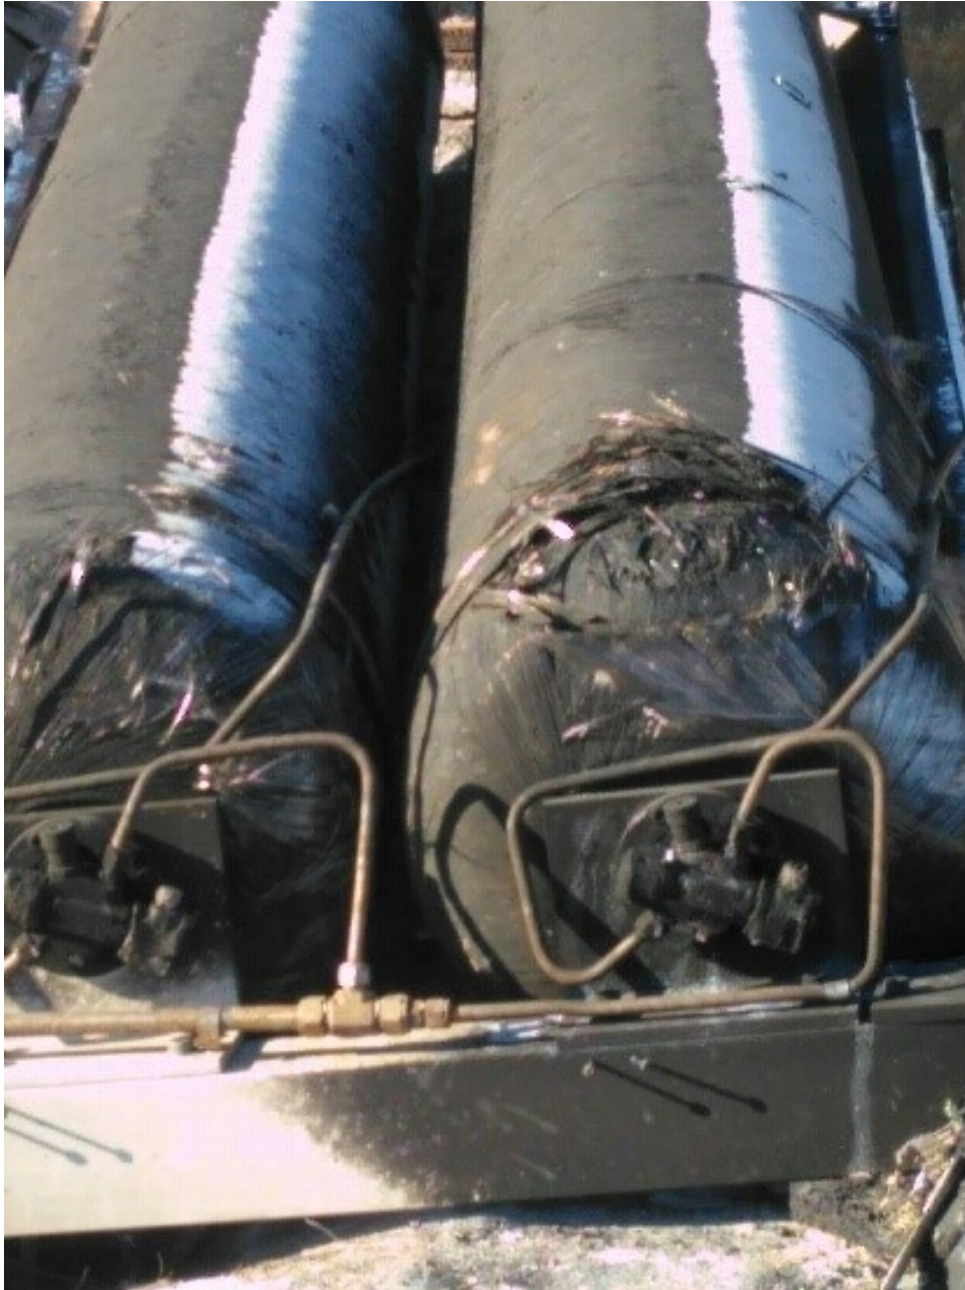
Foto 15: Gasflaskorna som sitter till vänster i färdriktning har fått skador i yttre hölj men inte penetrerats.

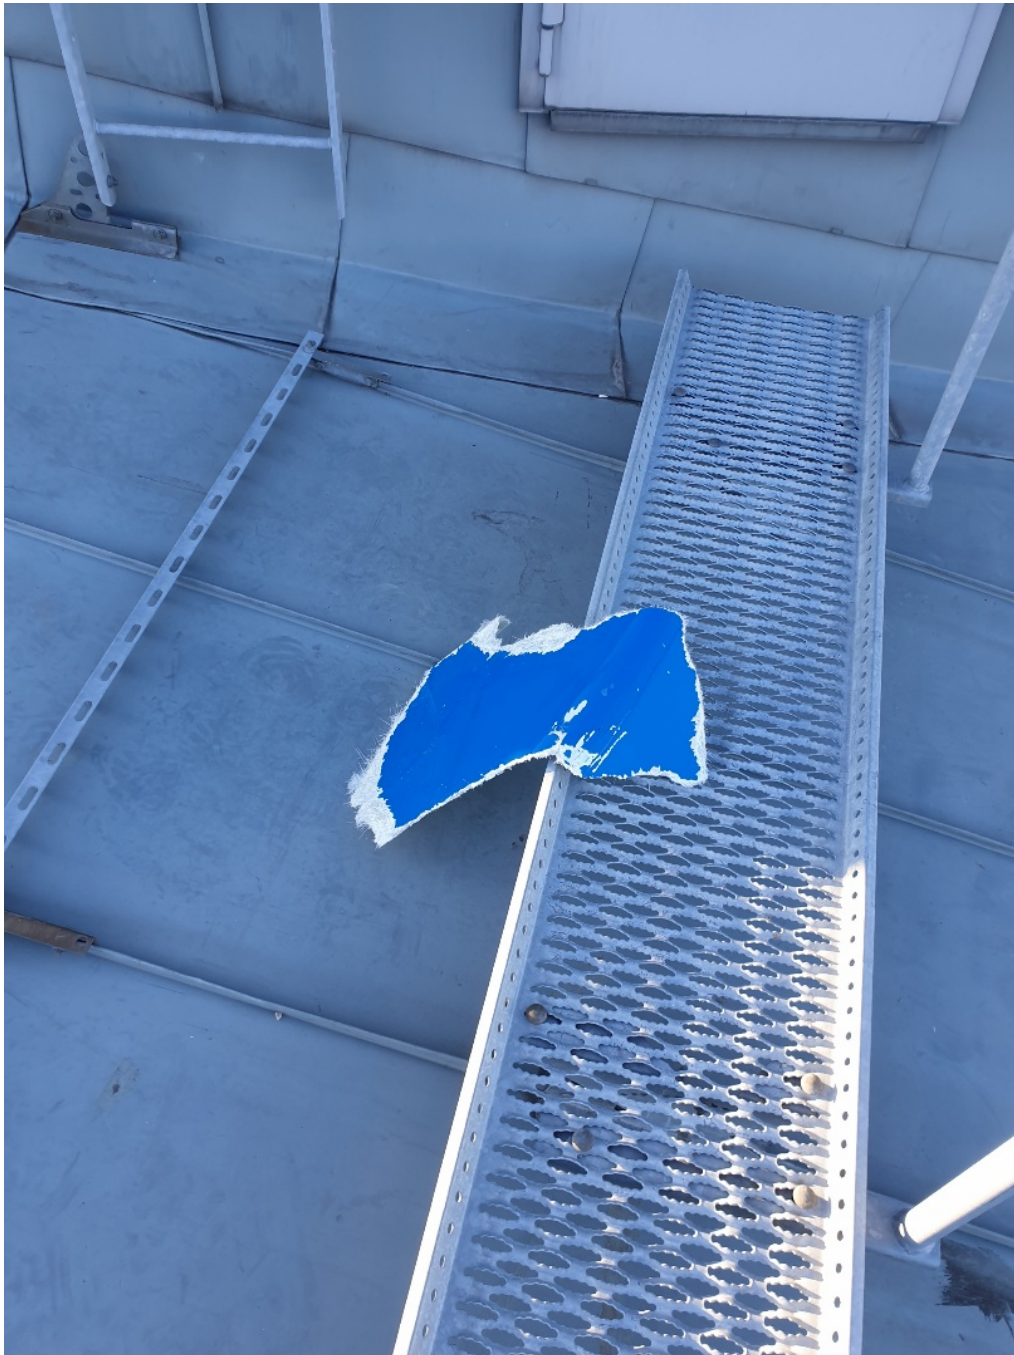
Foto 16: En bit av kåpan ovanför gasflaskorna hittas på taket på byggnaden ovan Klaratunnelns infart.

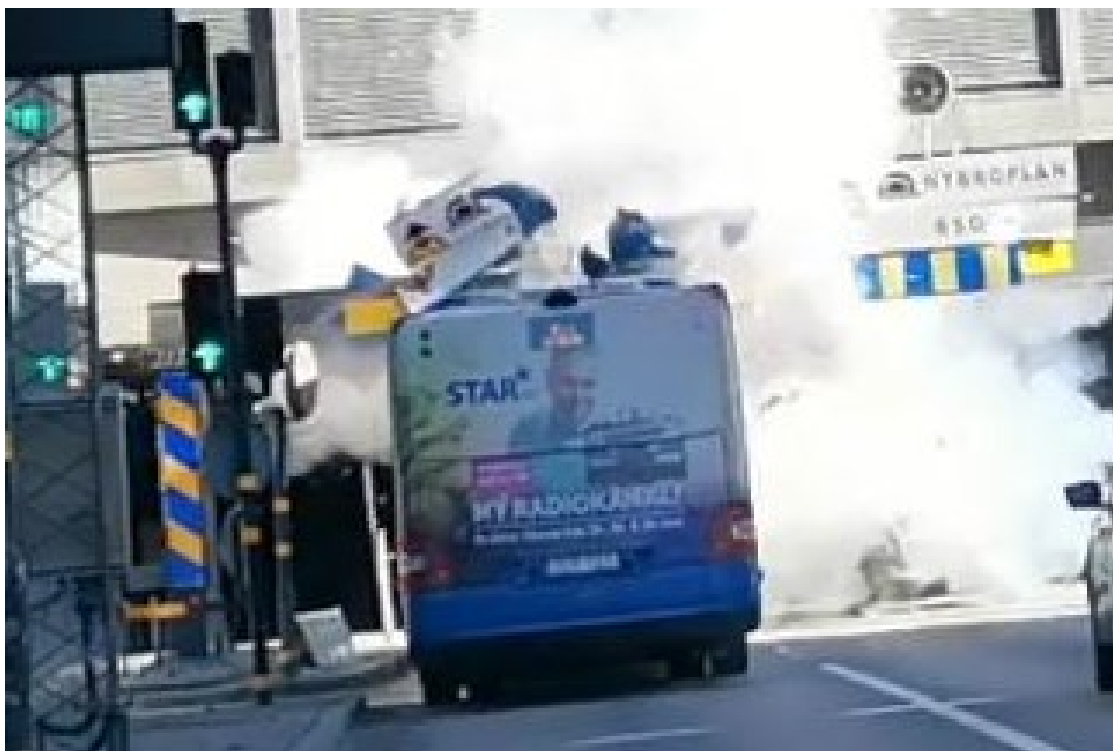
Med stor sannolikhet så lossnar gasflaskan från sin främre och bakre infästning, gas börjar strömma ut under högt tryck. Framänden på gasflaskan trycks nedåt och penetrerar bussens tak varvid gas även strömmar in i bussen.

Foto 17: Bussen har kolliderat med stålbalken i inkörselskyddet. Den högra gastanken har lossnat från båda sina infästningar och gas börjar strömma ut från framänden genom ett hål i höljet.

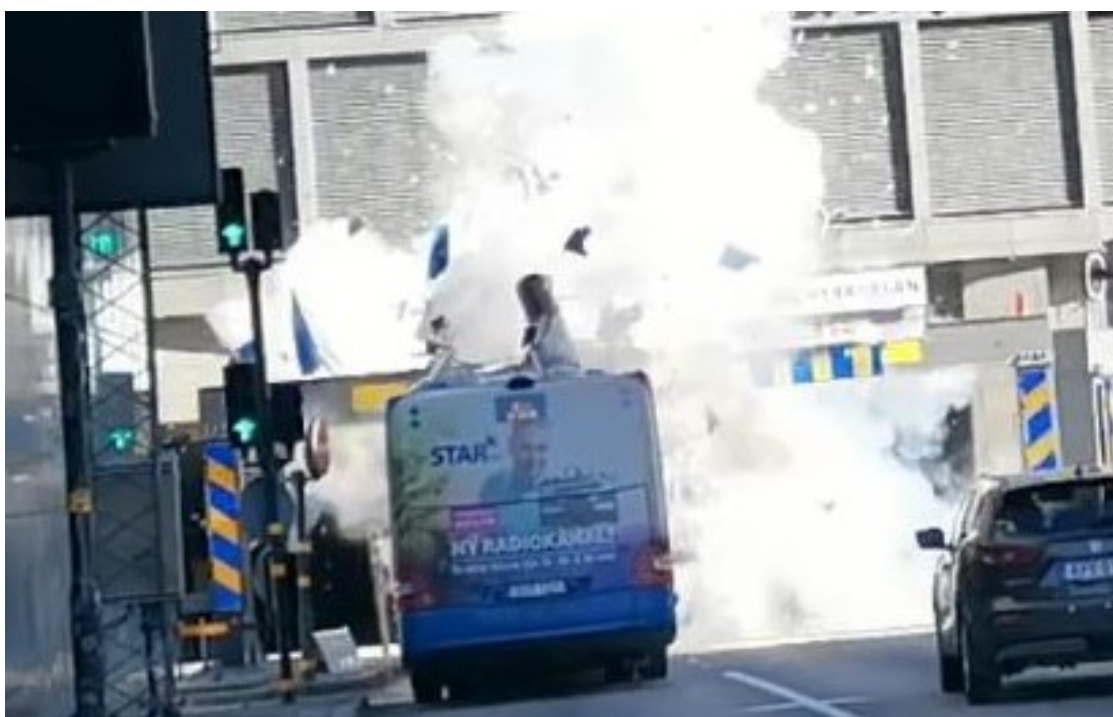
Foto 18: Framdelen på gasflaskan har tryckts in i bussen genom taket.

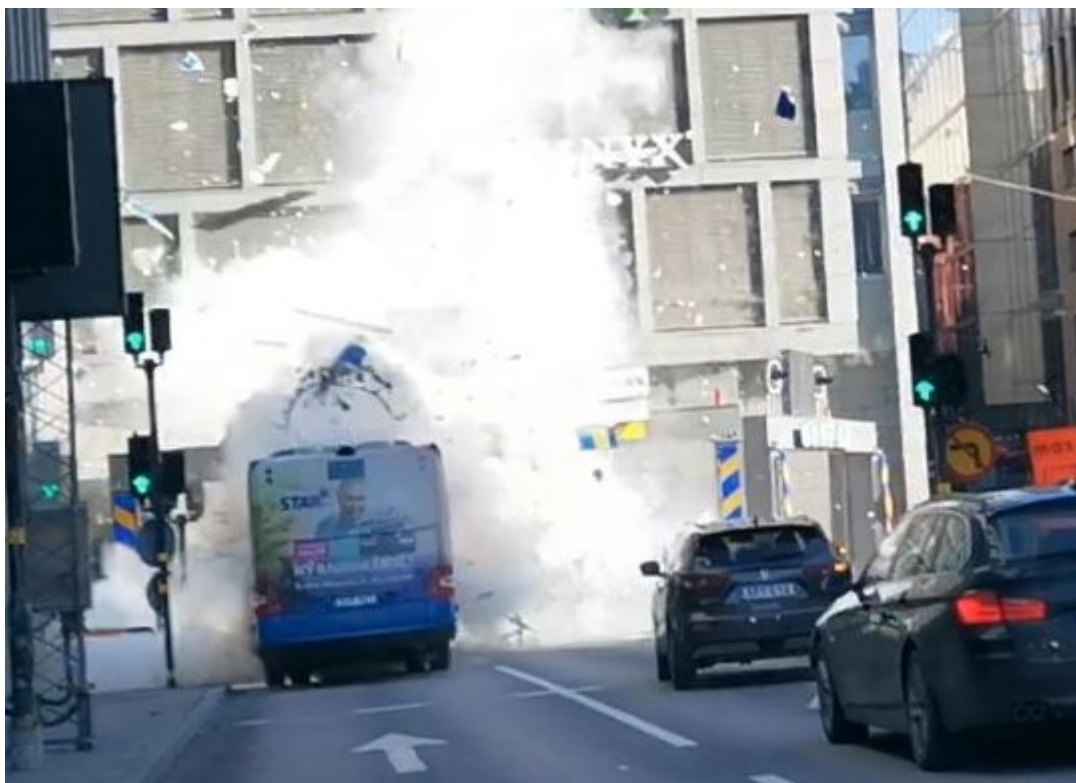
Med stor sannolikhet sker antändning av gasen inuti bussen och skapar en deflagration. Trycket i bussen gör att de främre dörrarna öppnas en bit och framrutan trycks ut och troligtvis går ytterligare några fönster i bussens främre del sönder. Branden sprider sig sedan till utsidan.

Foto 19: Gasflaskan trycks ned och åker med under inkörselskyddet. En första antydning till flammor går att se på höger sida om bussen i mitthöjd.

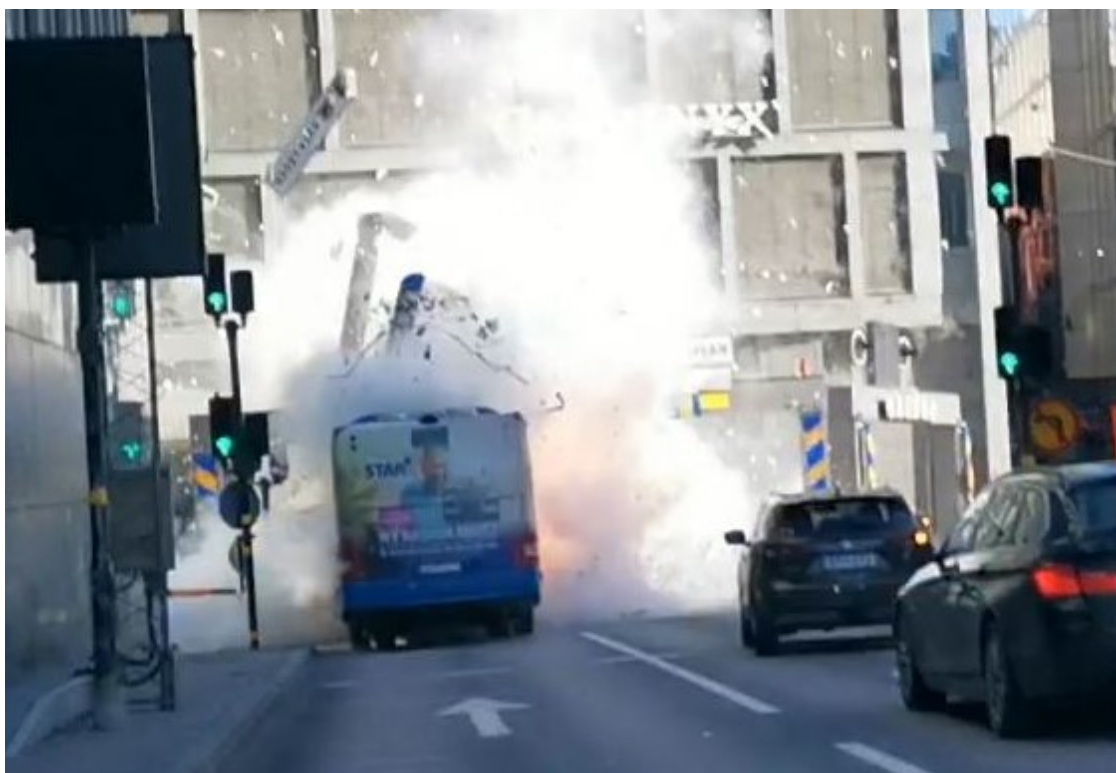
Foto 20: Lågor slår ut från bussens högra sida. Sannolikt från dörrarna som öppnats av trycket inuti bussen.

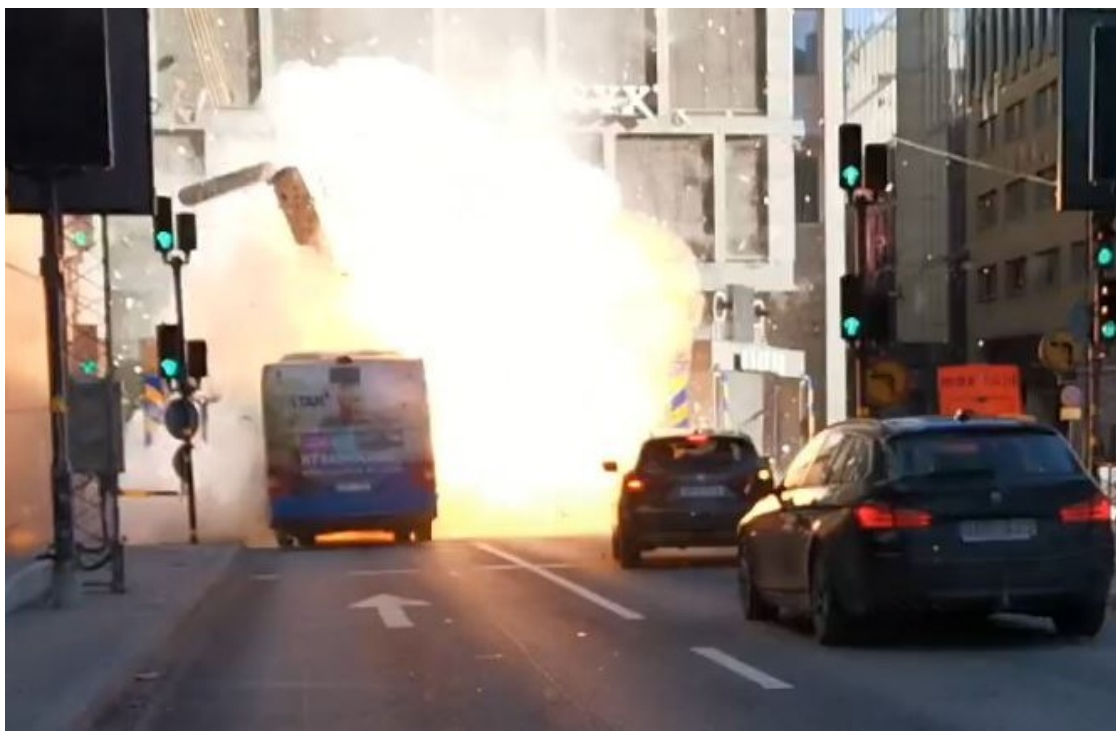
När gasflaskan passerat under inkörningsskyddet så flyger den iväg uppåt, vänder 180 grader och flyger i bussens färdriktning och träffar en husfasad framför bussen ca. 13 meter ovan marknivå.

Foto 21: Gasflaskan har flugit iväg.

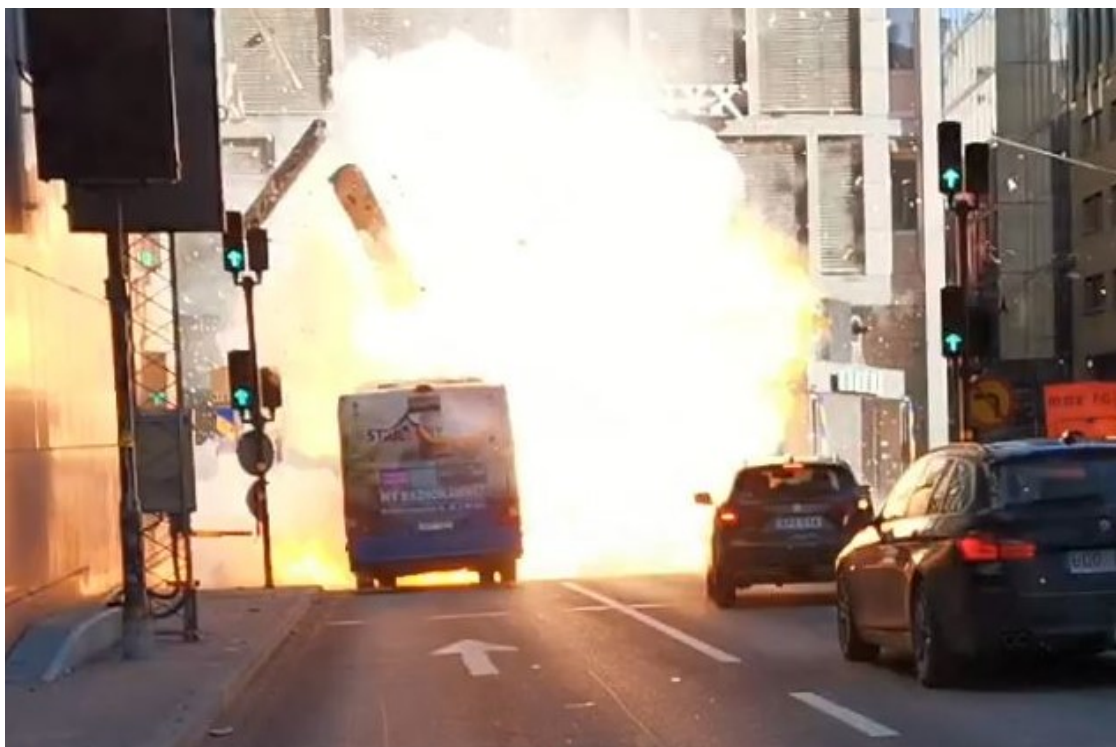
Foto 22: Reklam på bussens bakfönster börjar bli påverkad av strålningsvärmens från bussens insida.

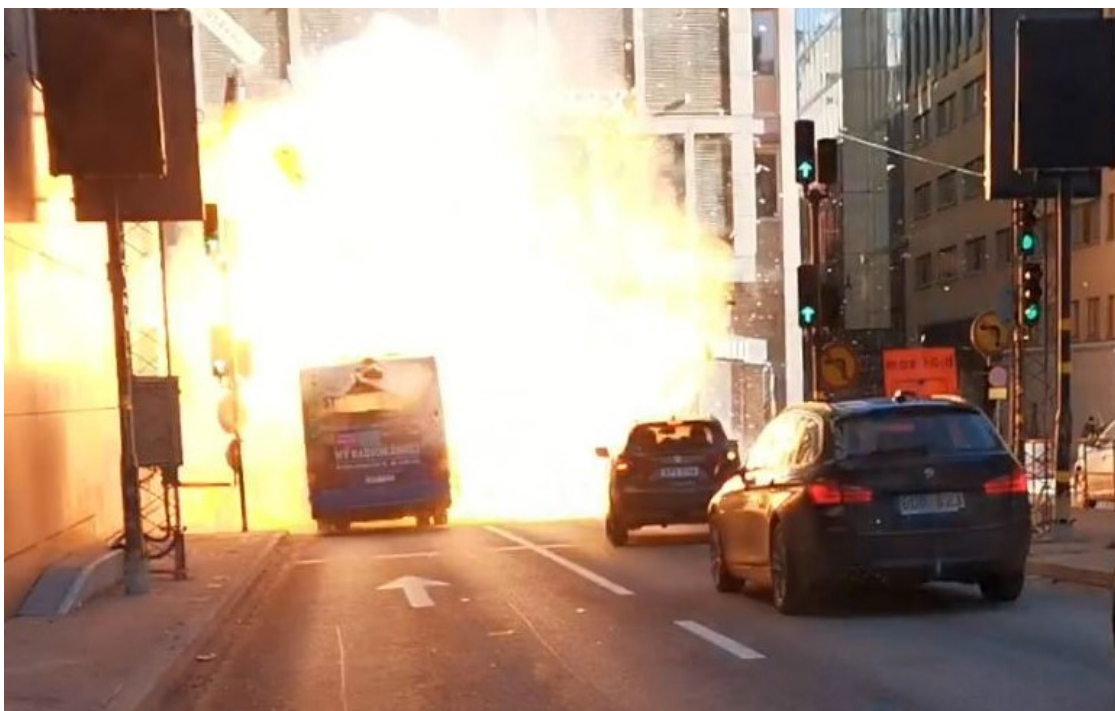
Foto 23: Reklam på bussens bakfönster har smält bort.

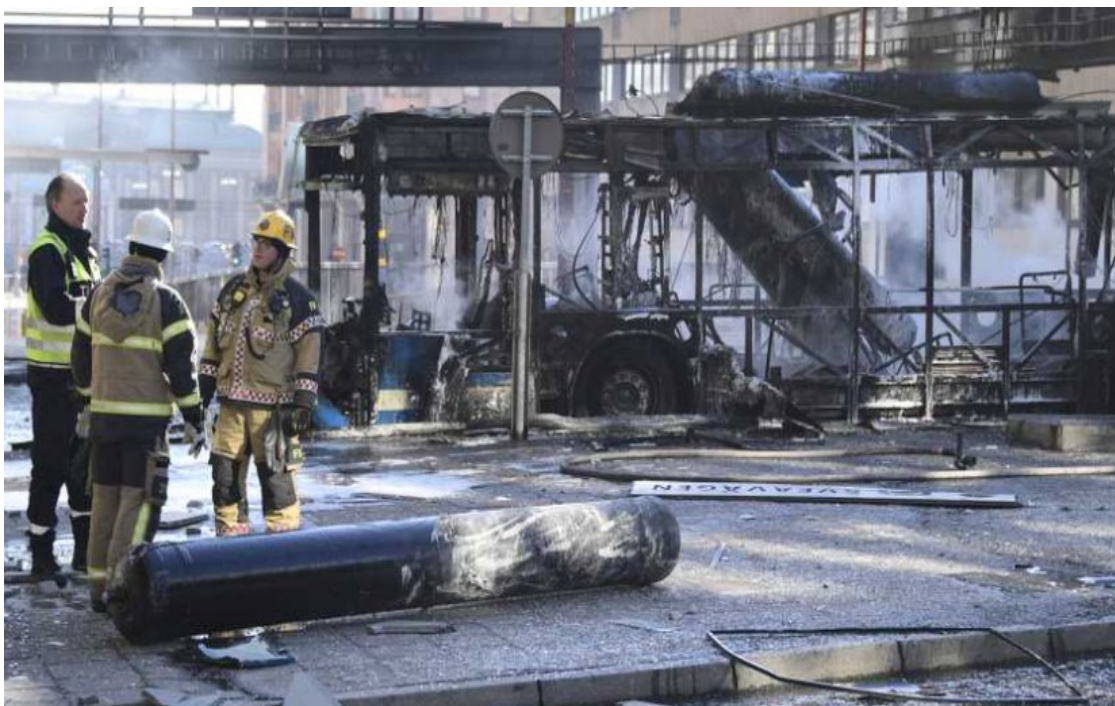
Foto 24: Gastanken som flugit iväg och har en skada med hål.

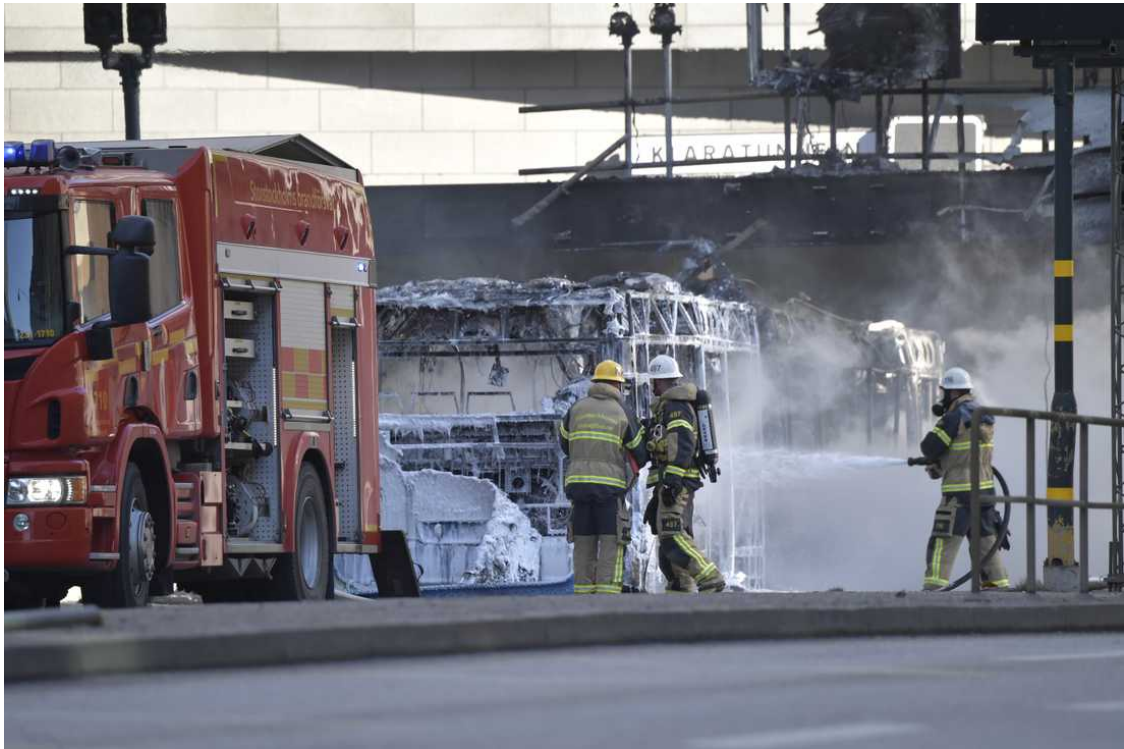
Foto 25: Räddningstjänsten använde tungskum initialt i släckningsarbetet. Okänt hur riskerna bedömdes innan insatsen påbörjades.

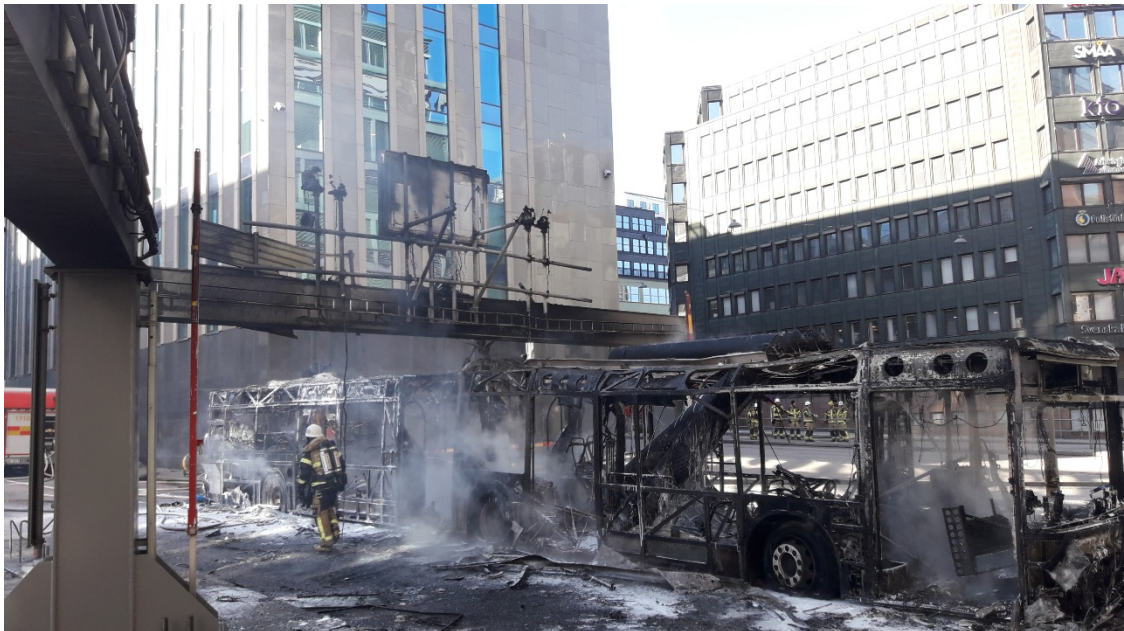
Foto 26: Två av gastankarna är kvar horisontellt på taket. Bakdelen på två av gastankarna har ramlat ner i bussen.

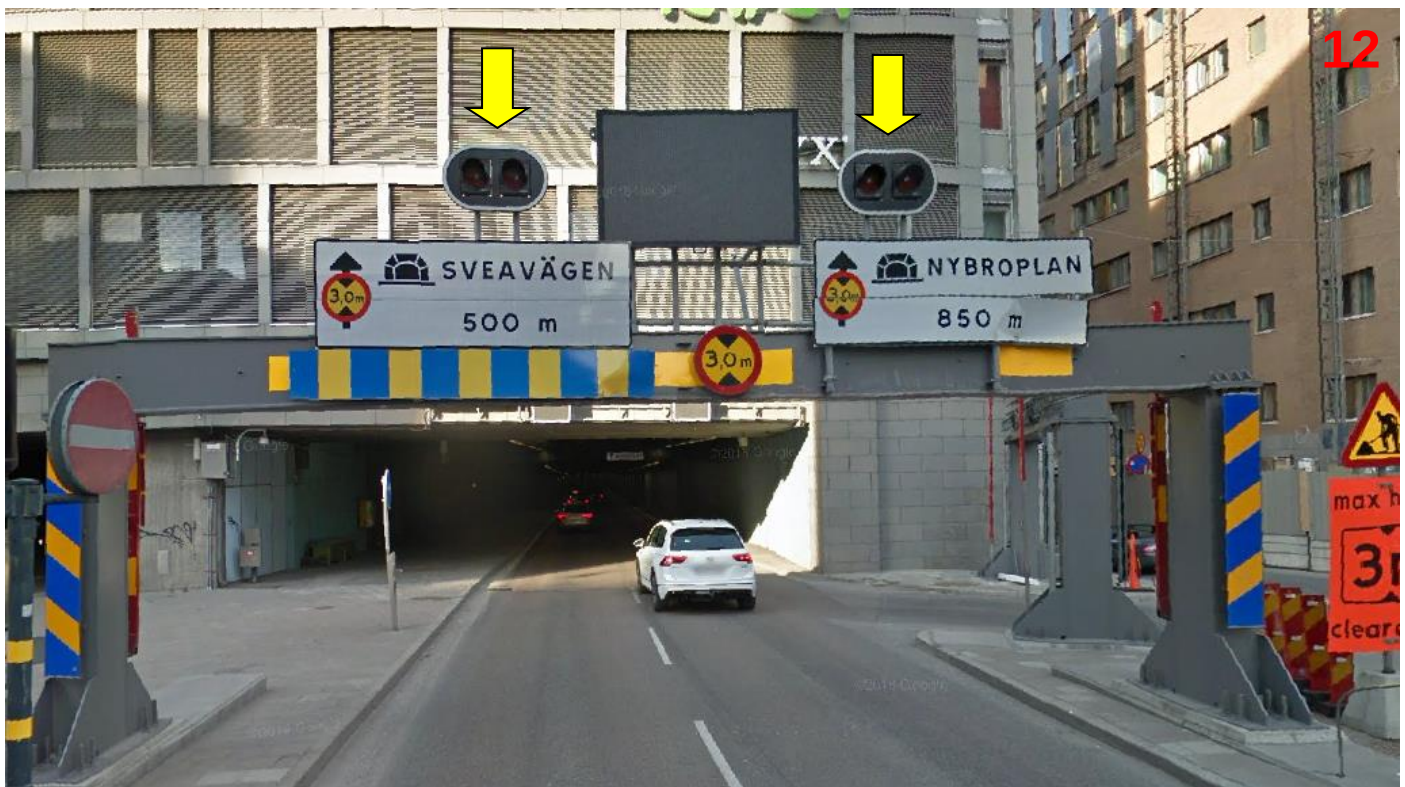
12) Wigwag-varningslampor på spärportalen

Kommentar av Joel Blom 2019-04-02: Wig wag lamporna påverkas inte av att den optiska barriären aktiverats, dessa lampor tänds manuellt när tunneln stängs av. Trafikljuset slår om till rött och är röd lite längre än den normala tiden.

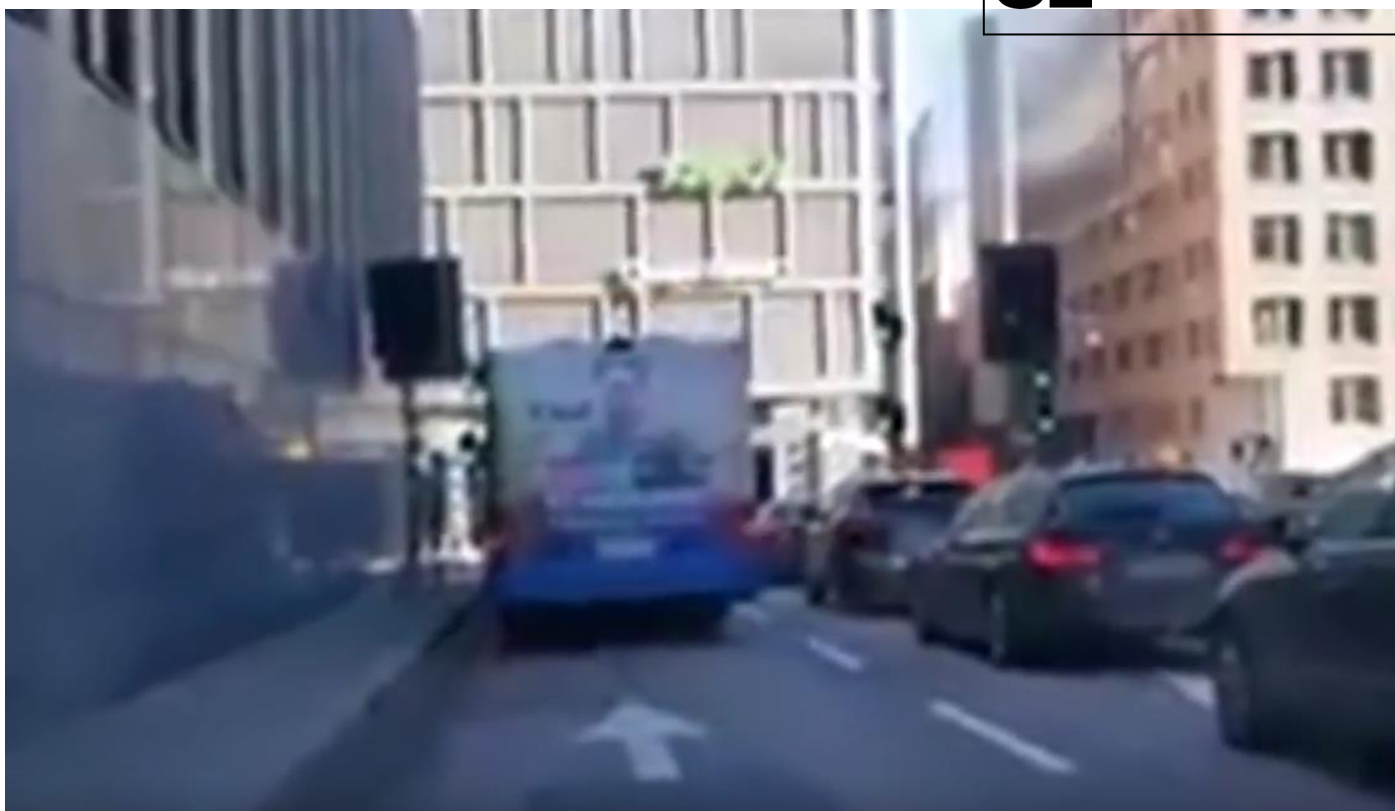
Fordonets front har just passerat trafikljuset. Varning varningsskylten varnar, Wigwagen har inte tänts och trafikljuset står på grönt.

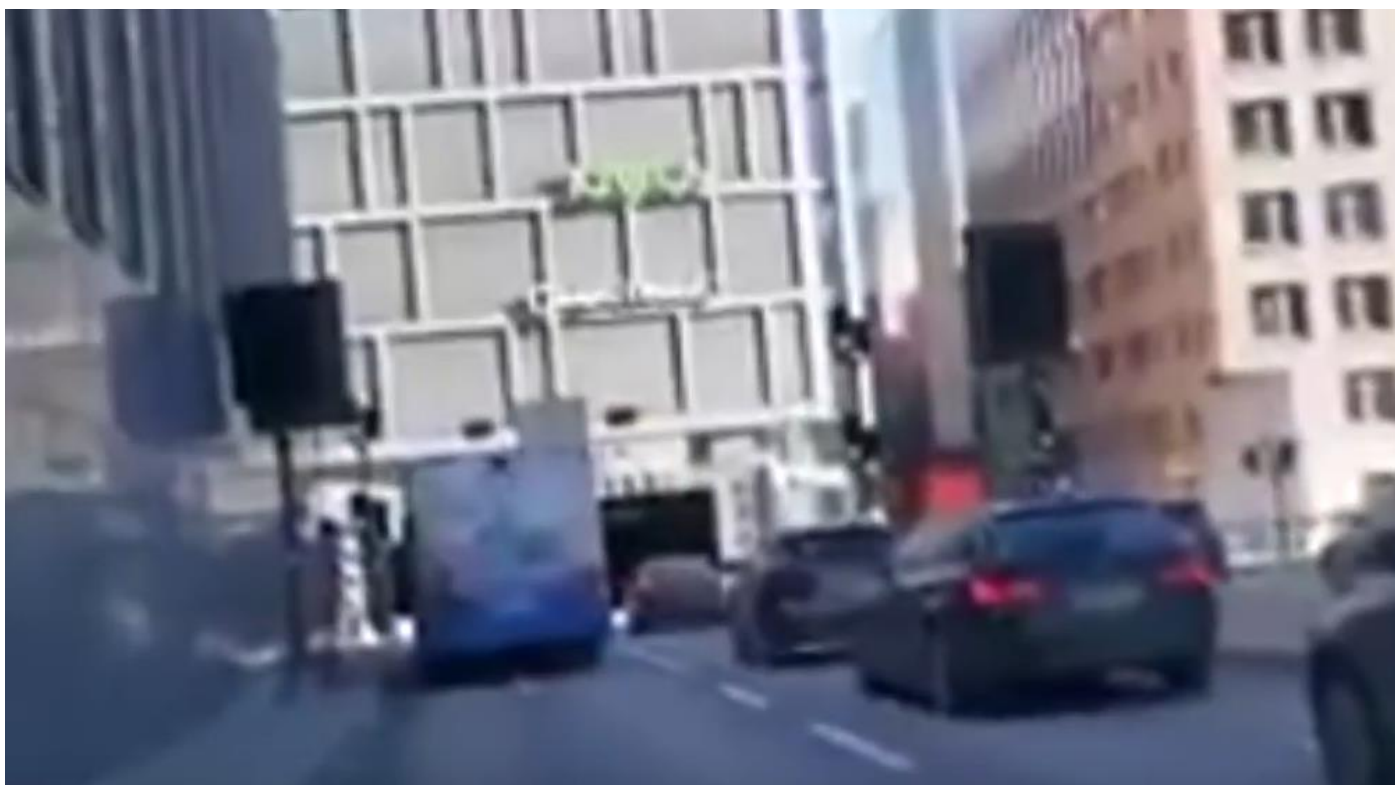
Wigwagen över spärportalen är inte tända.
