## Utredning av händelse Klaratunneln 2019-03-10

Bussolycka med deflagration och brand

2019-03-10, Söndag

MAN A23 3-TEURER CNG  
SL buss nummer 7224, levererad 2018.  
Registreringsnummer SCP 121

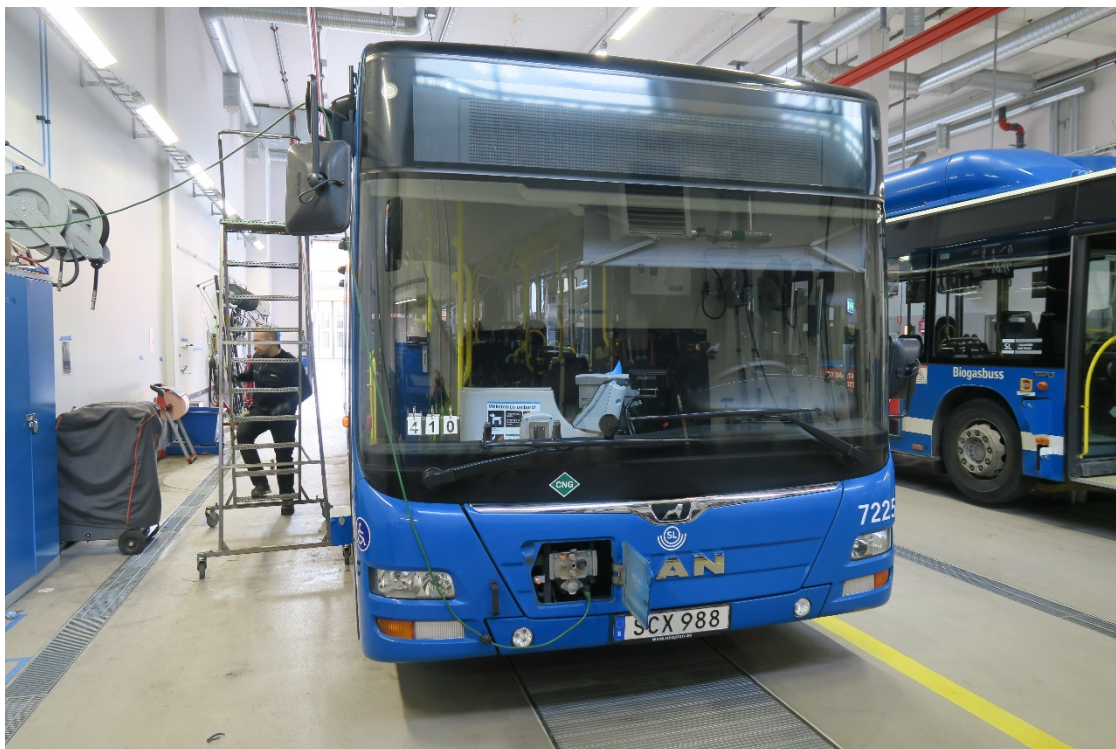
Foto 1: Buss med el tillkopplad, anslutning för luft finns bakom samma lucka i fronten. Kabel hängd på backspegel.

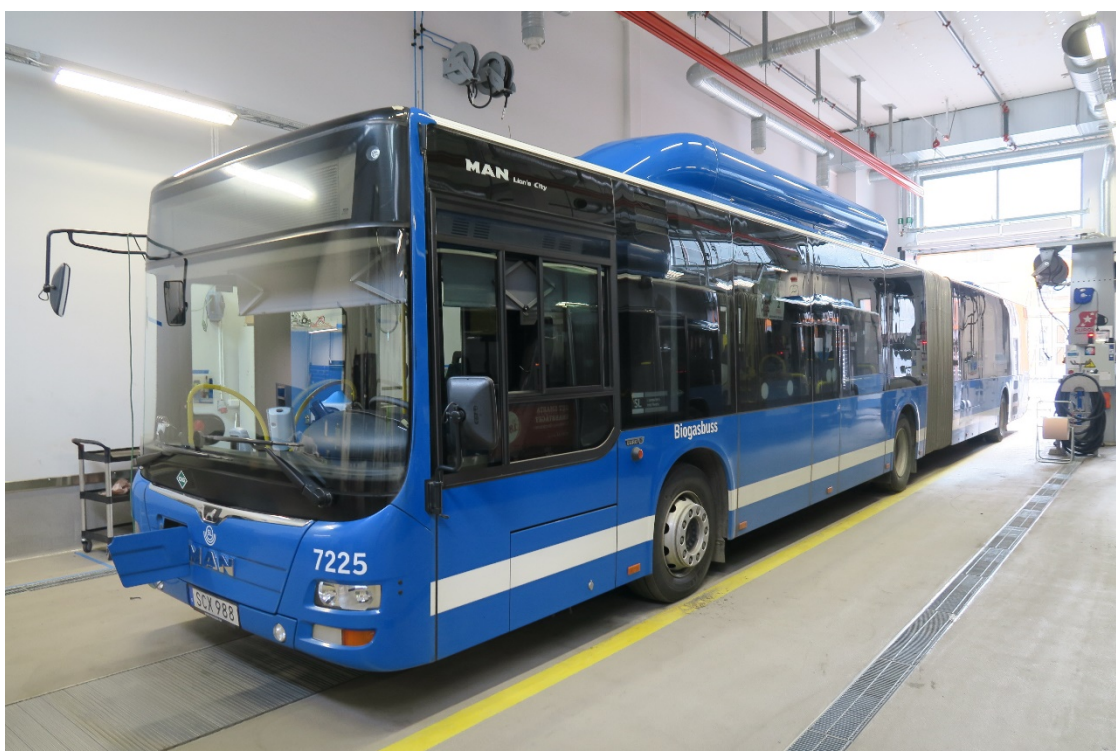
Foto 2: Gastankar monterade på taket med glasfibernkåpa över.

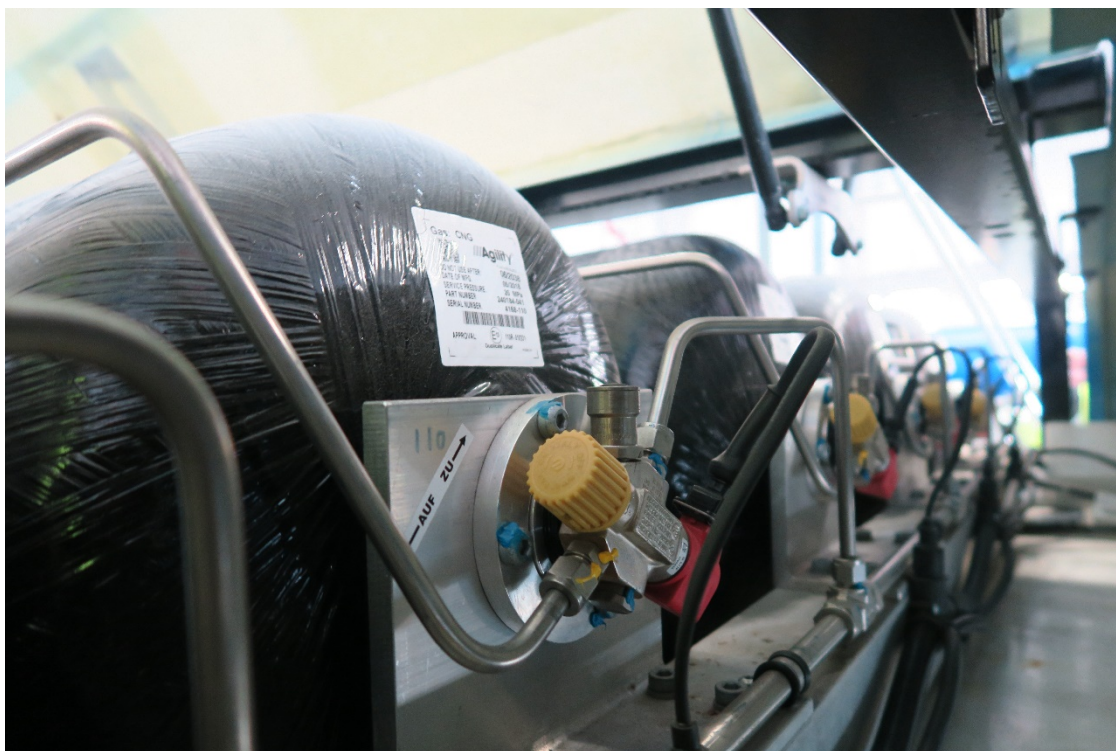
Foto 3: Framände gastank, anslutning med avstängning och smältsäkring (säkerhetsventil).

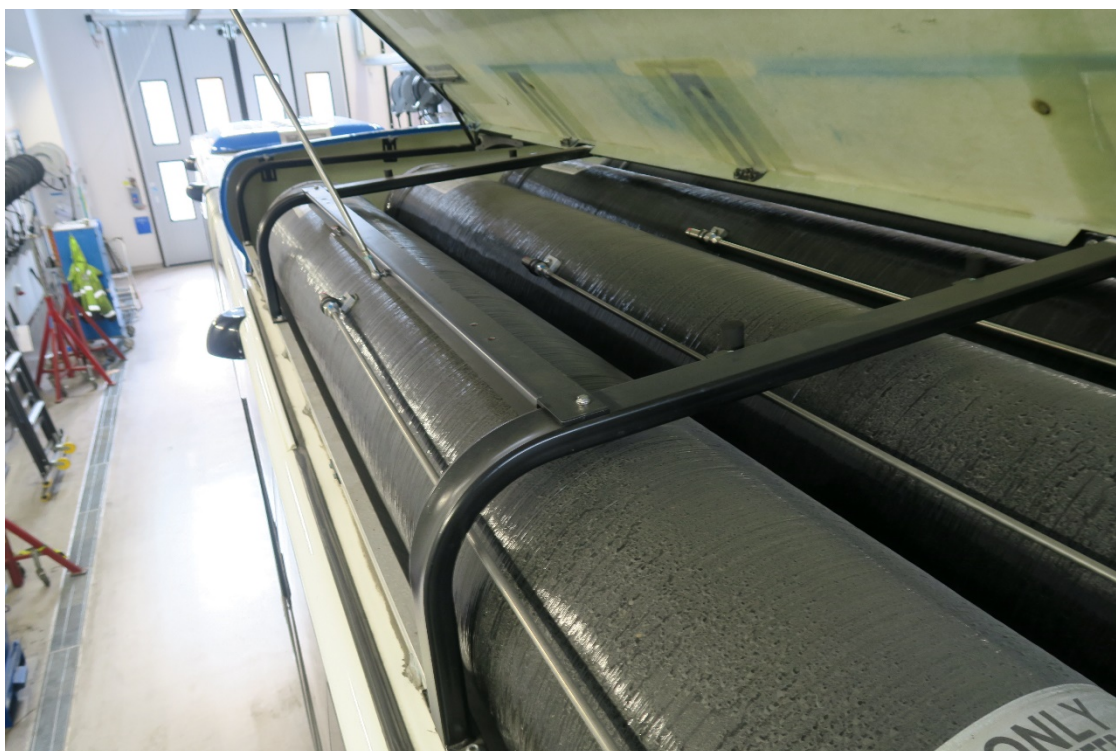
Foto 4: Gastankar med smältsäkring (säkerhetsventil) mitt på.

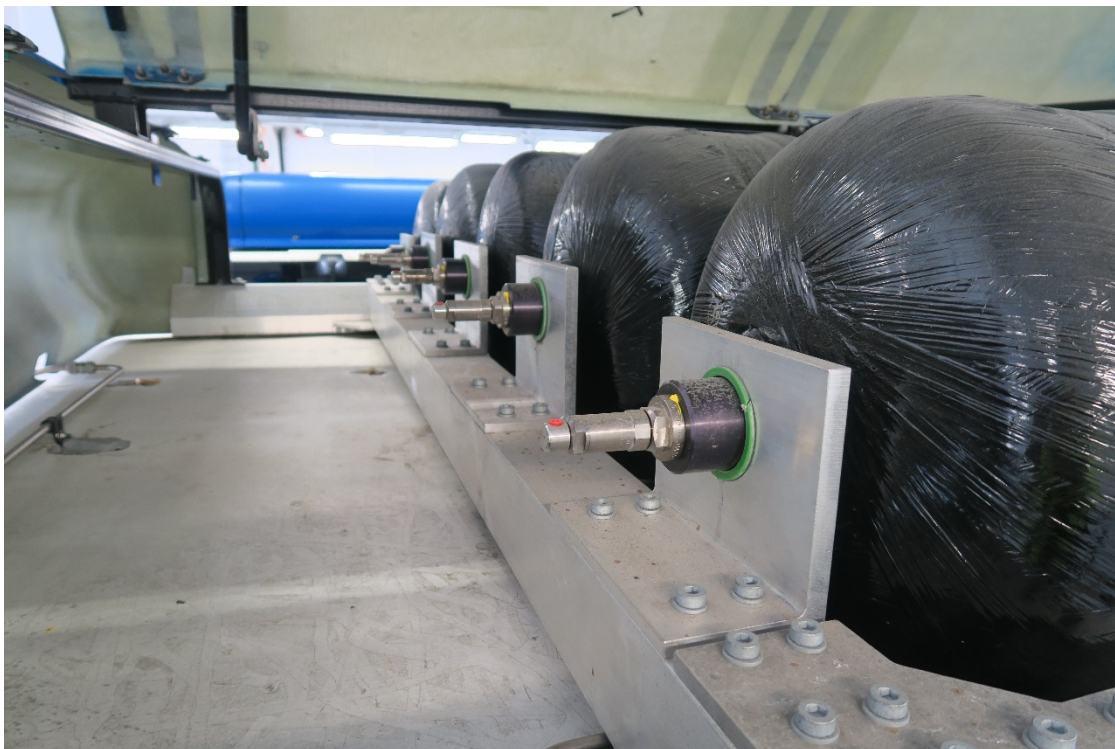
Foto 5: Bakänden på gastankarna, smältsäkring (säkerhetsventil) i änden.

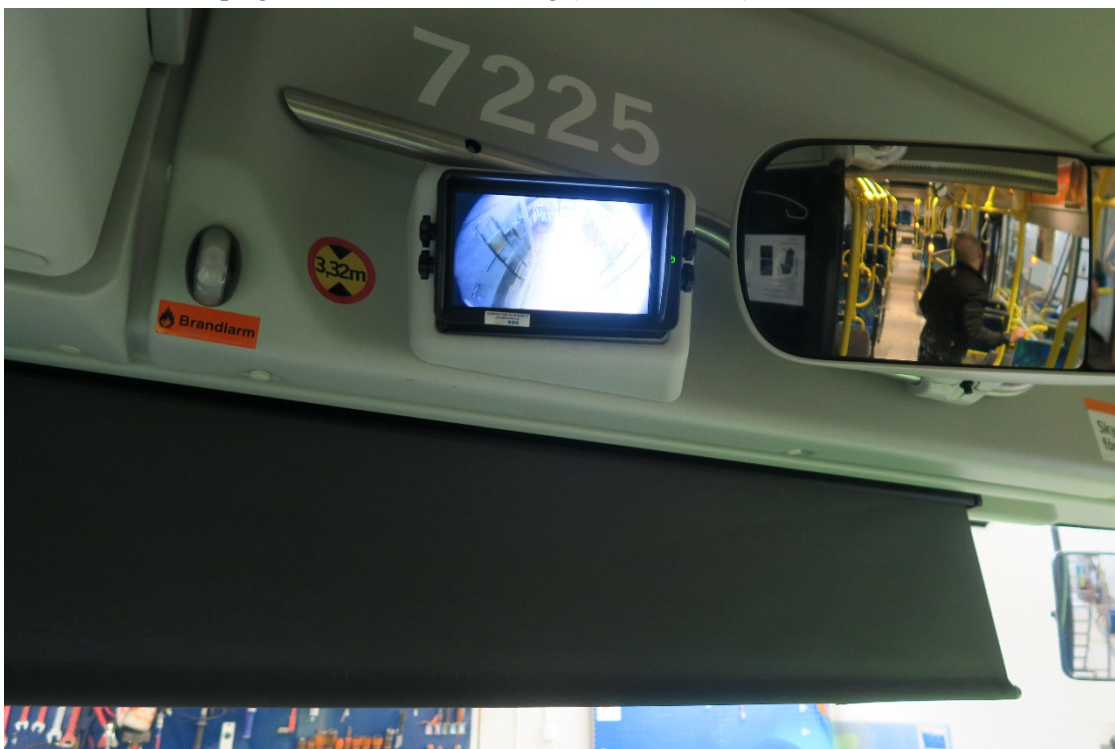
Foto 6: Höjdangivelse i fordonet, placering ovanför vindruta, solskyddsgardinen nedsänkt.

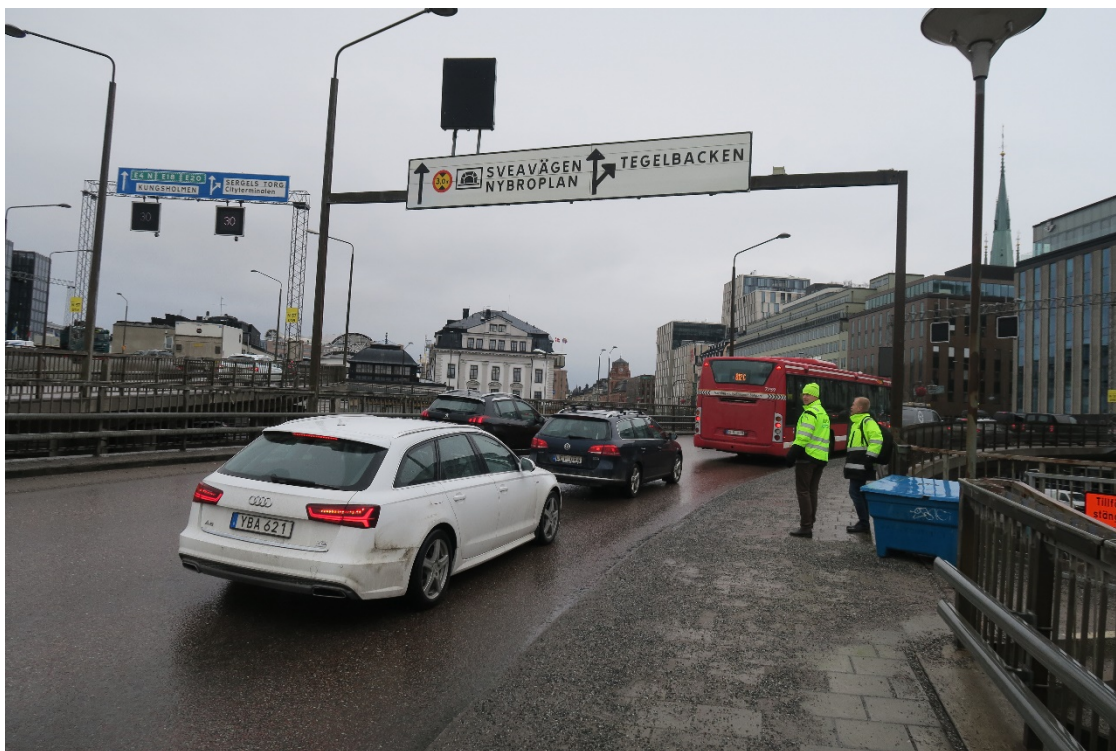
Foto 9: Infart trafikplatsen, första skylten med höjdgångivelse. SL Linje 812 C använder denna avfarten på sin rutt mellan Vattugatan och Tyresö centrum.

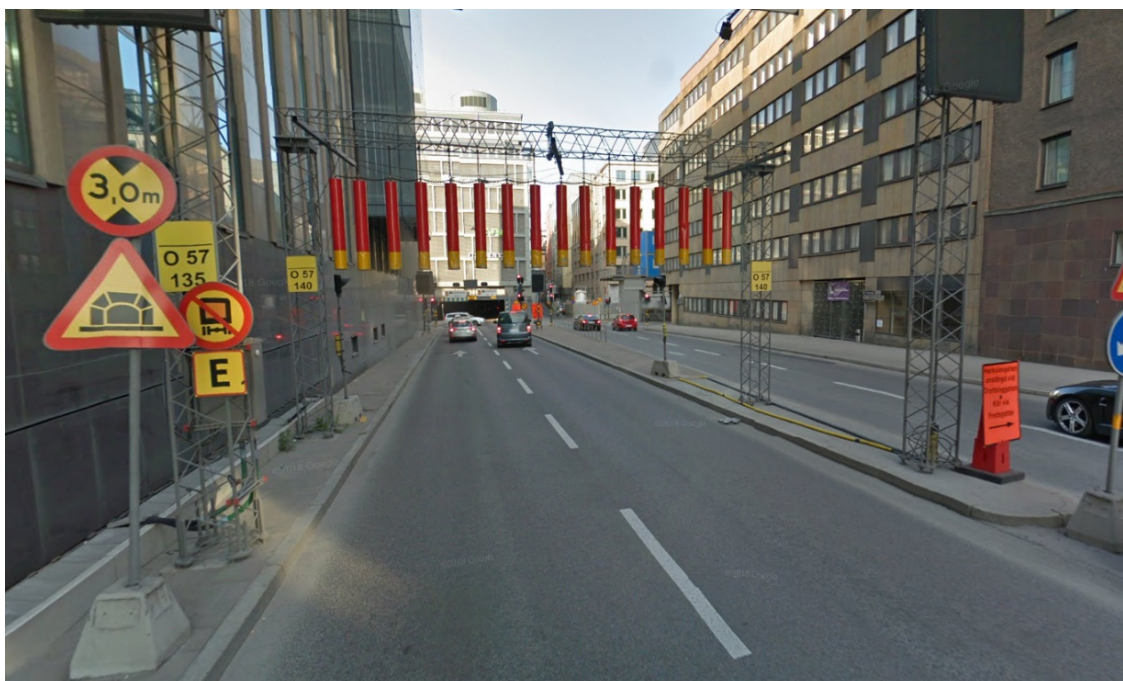
Foto 10: Infart till trafikplatsen som leder till Sveavägen börjar med förbudsmärken för begränsad fordonshöjd 3 meter och varningsskylt för tunnel. Därefter kommer barriär med hängande rör.

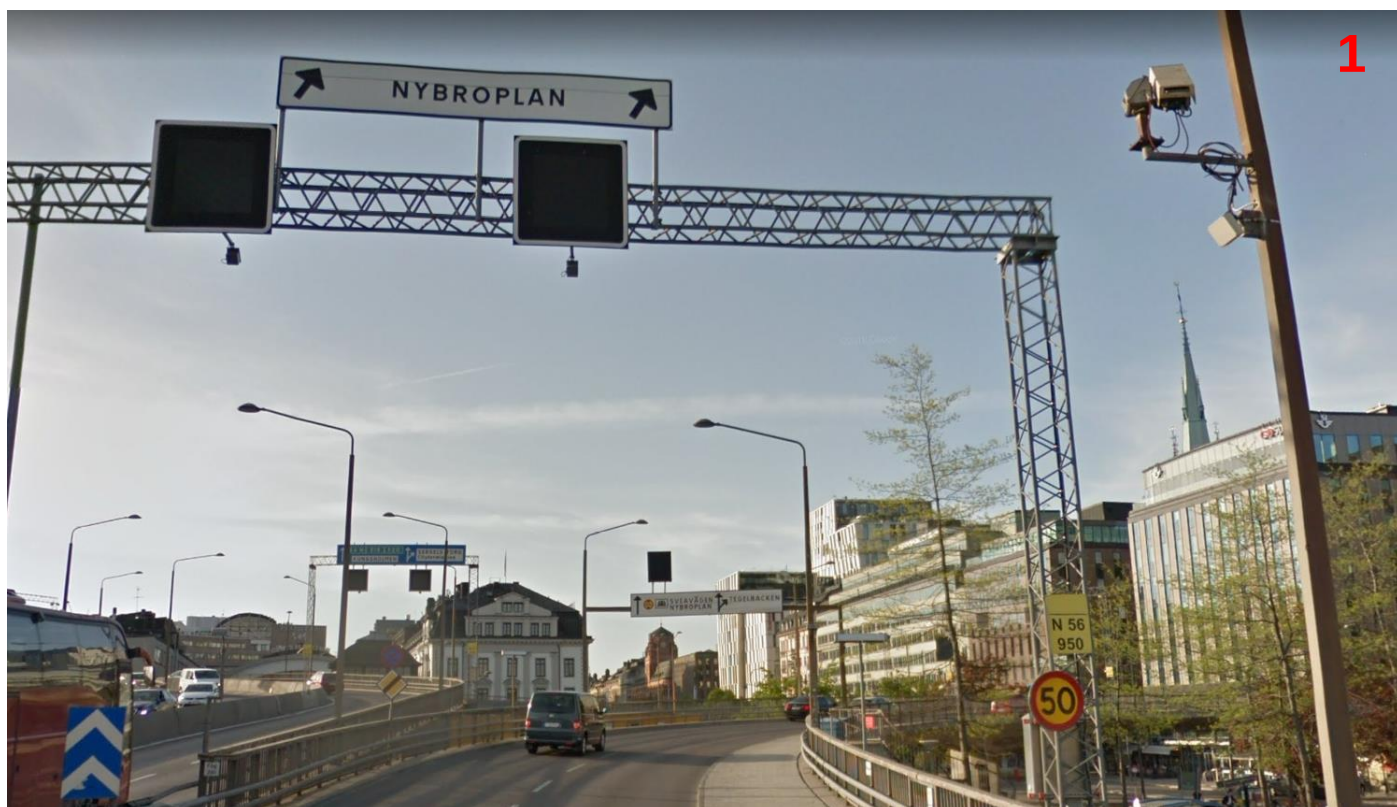
- 1) Hastighetsbegränsningen på avfarten från Centralbron till Herkulesgatan är 50 km/h.

Det är oklart vilken funktion radaravkännaren på pelaren höger i bilden har. Vi antar att den ingår i Trafik Stockholms styrsystem för informationstavlor ovanför körbanan. Även där sitter avkännare för trafikflödet. Vid låga flödes hastigheter alt. stillastående kö används dessa digitala skyltar för att sänka hastigheten resp. stänga av körfält. Väghållaren är enligt Trafikverkets Nationella Vägdata bas kommunal.

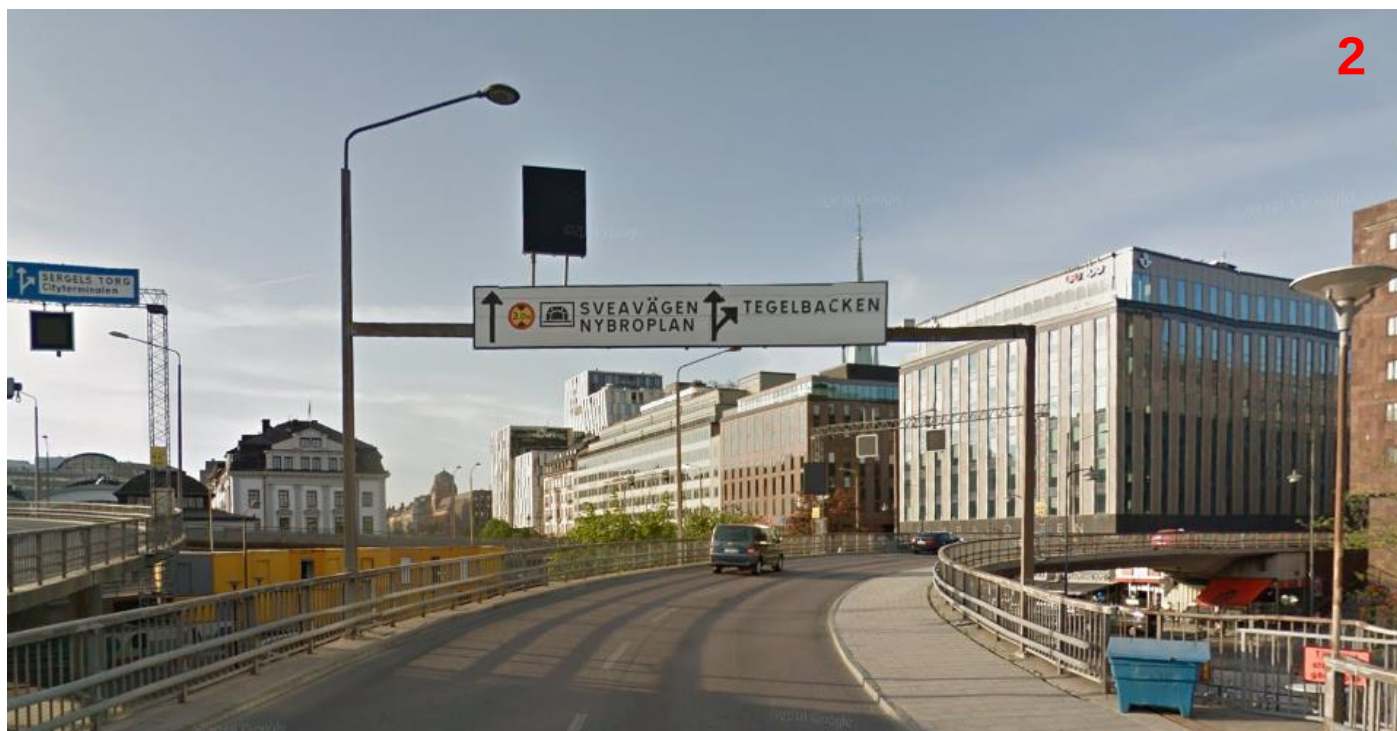
- 2) Den första varningsskylten för begränsad fri höjd i Klaratunneln (3,0 m) finns drygt 200 m före själva tunneln ovanför det vänstra körfältet av den 2-filiga avfarten.

Den svarta skylten ingår i Trafik Stockholms väginformationssystem och visar t.ex. en tunnelavstängning.

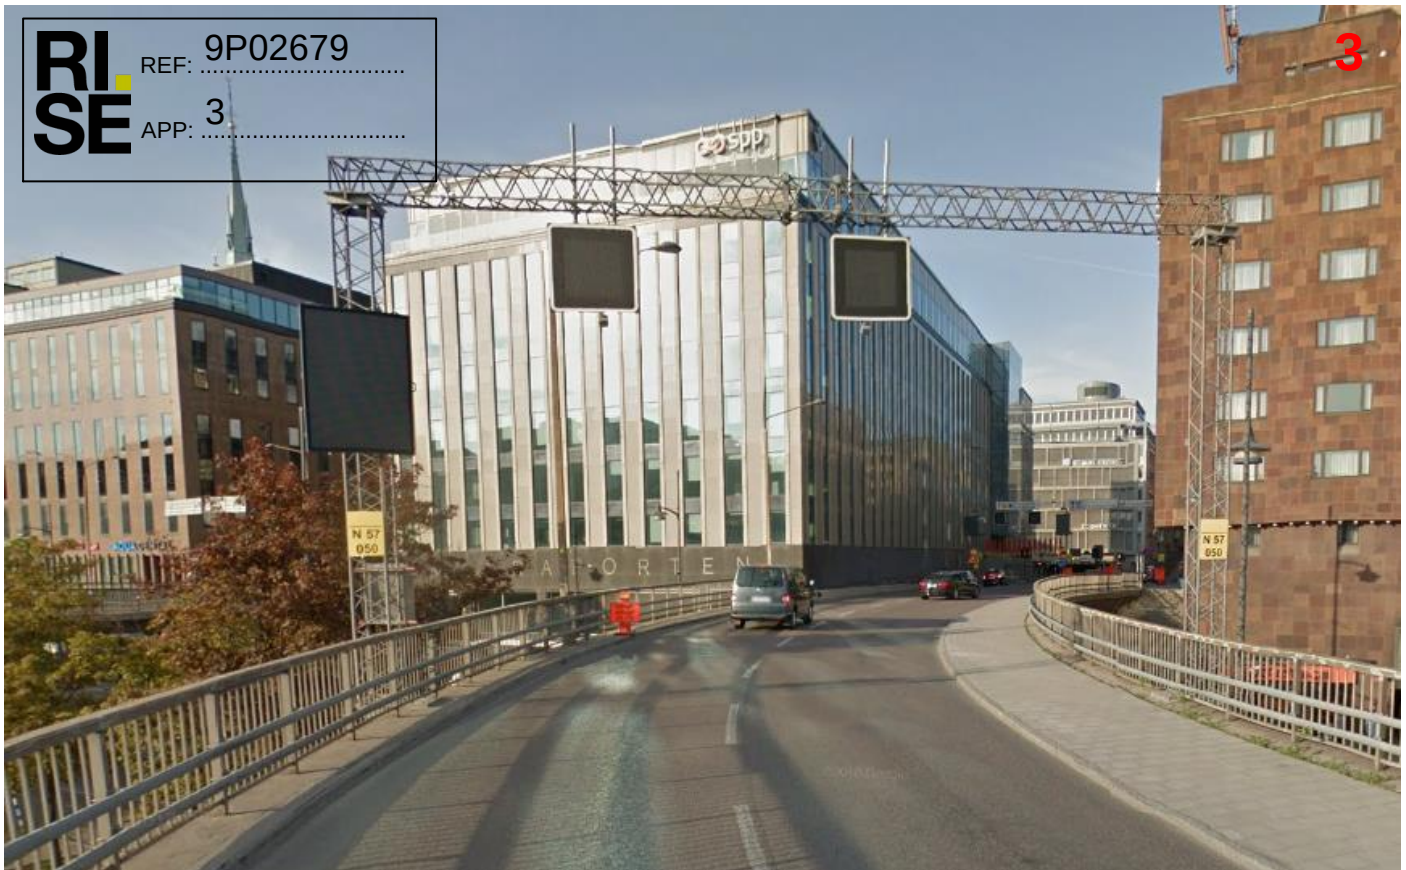
- 3) Nästa fackverksgalge bär 3 informationstavlor för tunnelavstängningar, hastighet och avstängda körbanor. Den ligger ca 170 m före själva tunneln.

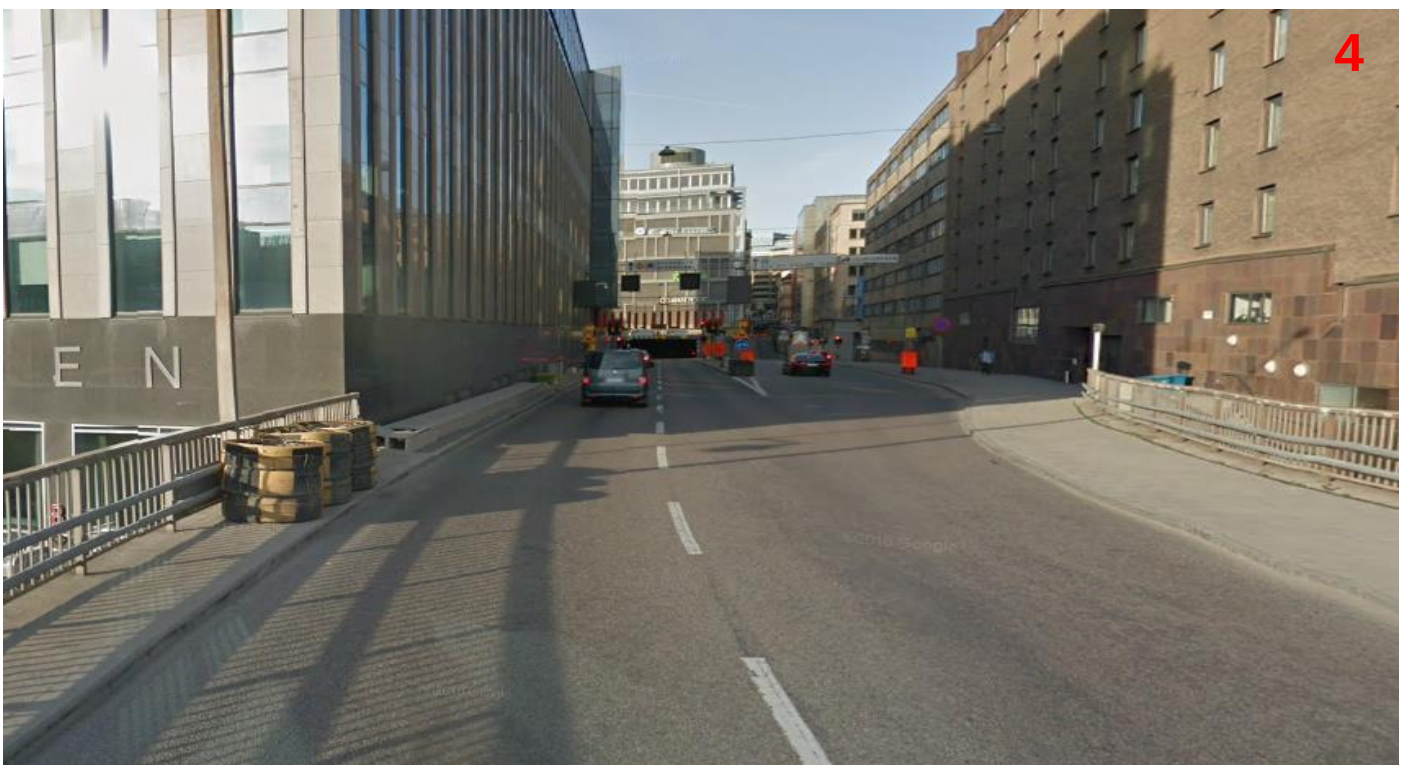
- 4) Vid östra fästet av vägbron över Vasagatan delar sig vägbanan och avfarten byter namn till Herkulesgatan. 2 körfält till vänster fortsätter till tunneln; 2 körfält till höger leder till Herkulesgatans fortsättning mot Brunkebergs torg, resp. till höger via Rödbodgatan till Tegelbacken. Däcktraven på bilden används i samband med planerade tunnelavstängningar; själva tunneln saknar vägbom vid den södra infarten.

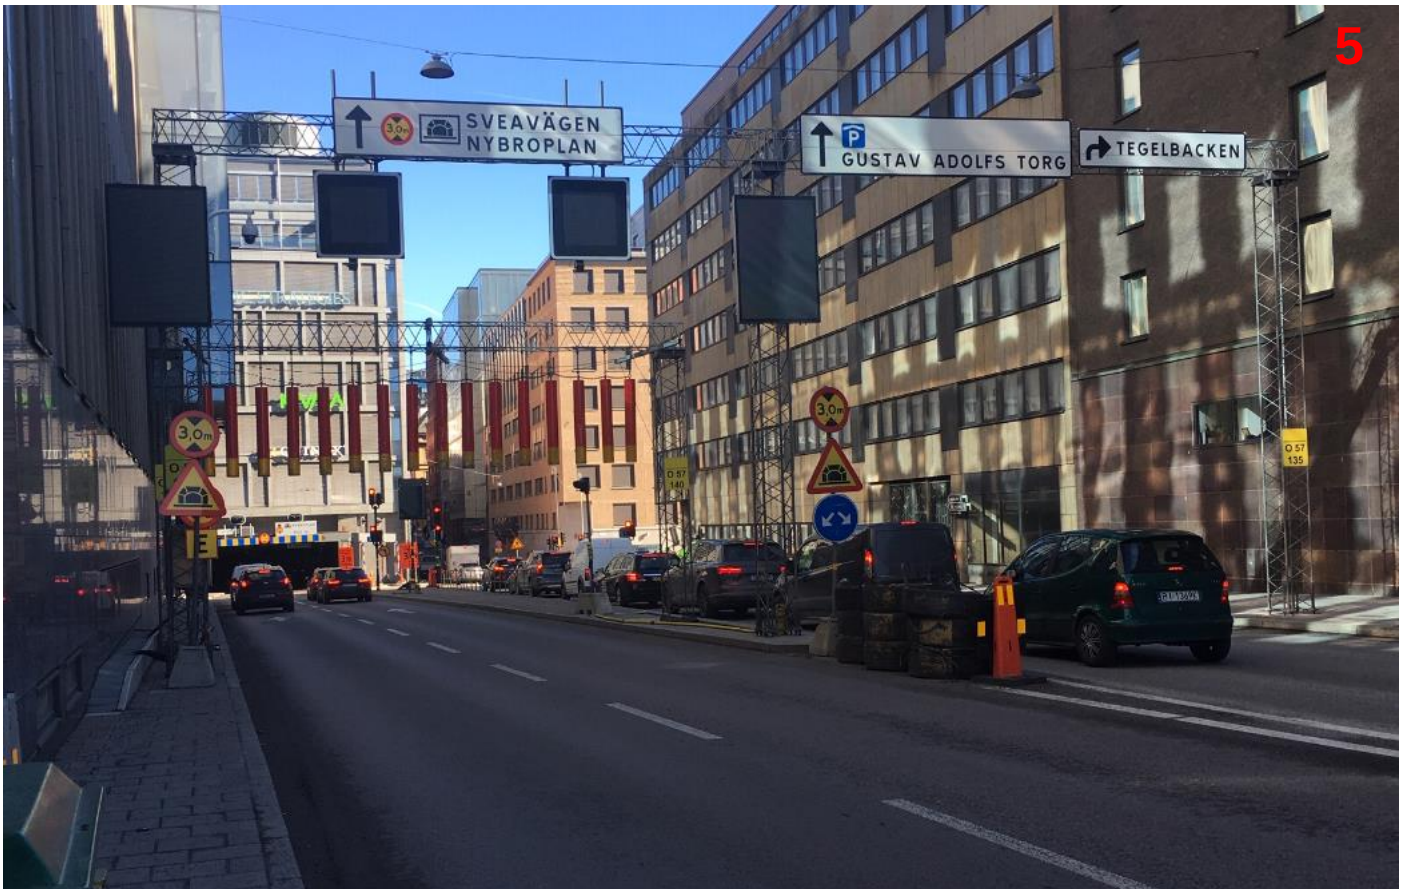
- 5) Ca 90 m före tunneln finns ytterligare en fackverksgalge över den redan med refug delade vägbanan. På galgen finns vägriktningsskyltar mot höger till Tegelbacken, rakt fram i det vänstra körfältet till p-garage och Gustav Adolfs torg (via Brunkebergstorg). Ovanför de vänstra körfälten till Sveavägen och Nybroplan via Klaratunneln. Den skylten har även en varningsskylt för begränsad fri höjd på 3,0 m. På galgen sitter även 4 informationstavlor för styrning av t.ex. tunnelavstängningar, trafikstörningar.

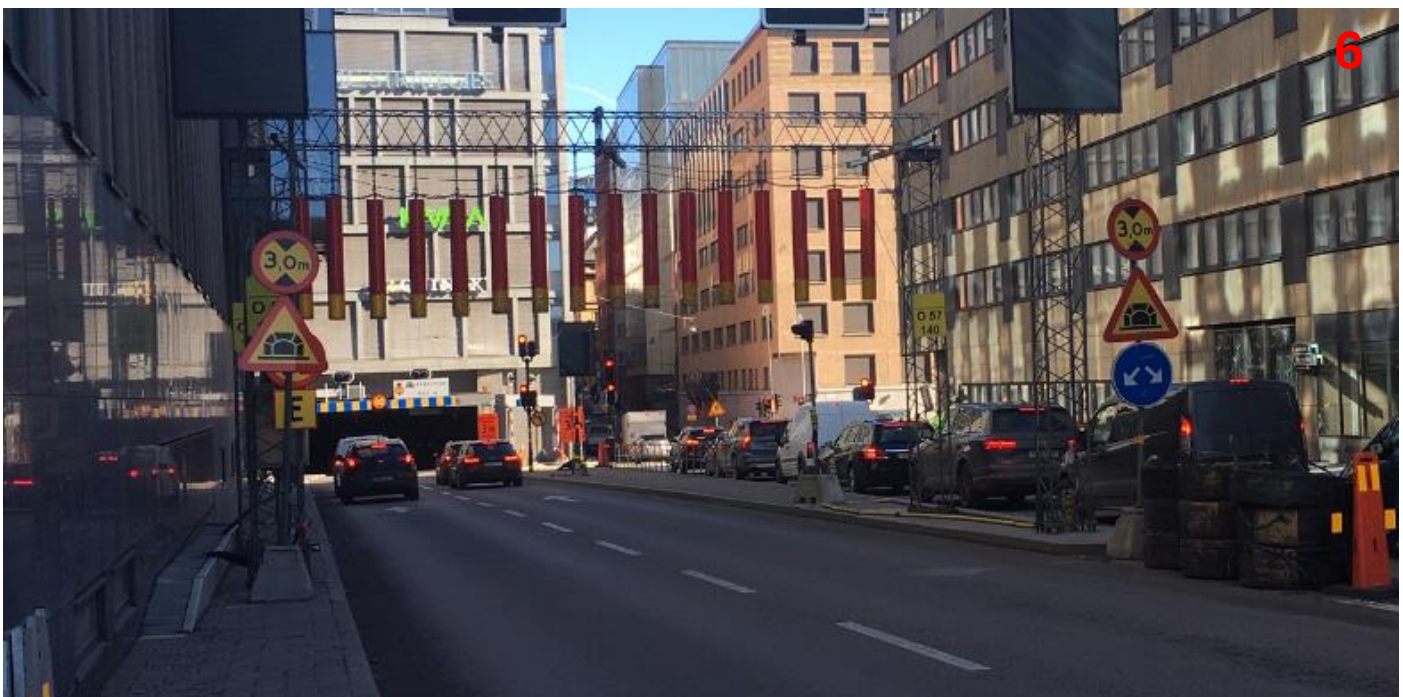
- 6) 1-2 m före fundamentet för fackverksgalgen står vänster och höger på den vänstra körbanan varningsskyltar för vägtunnel och begränsad fri höjd på 3,0 m. Dessa skyltar är fästa på var sin provisorisk stolpe på klump. Däcktraven på bilden används i samband med tunnelavstängningar.

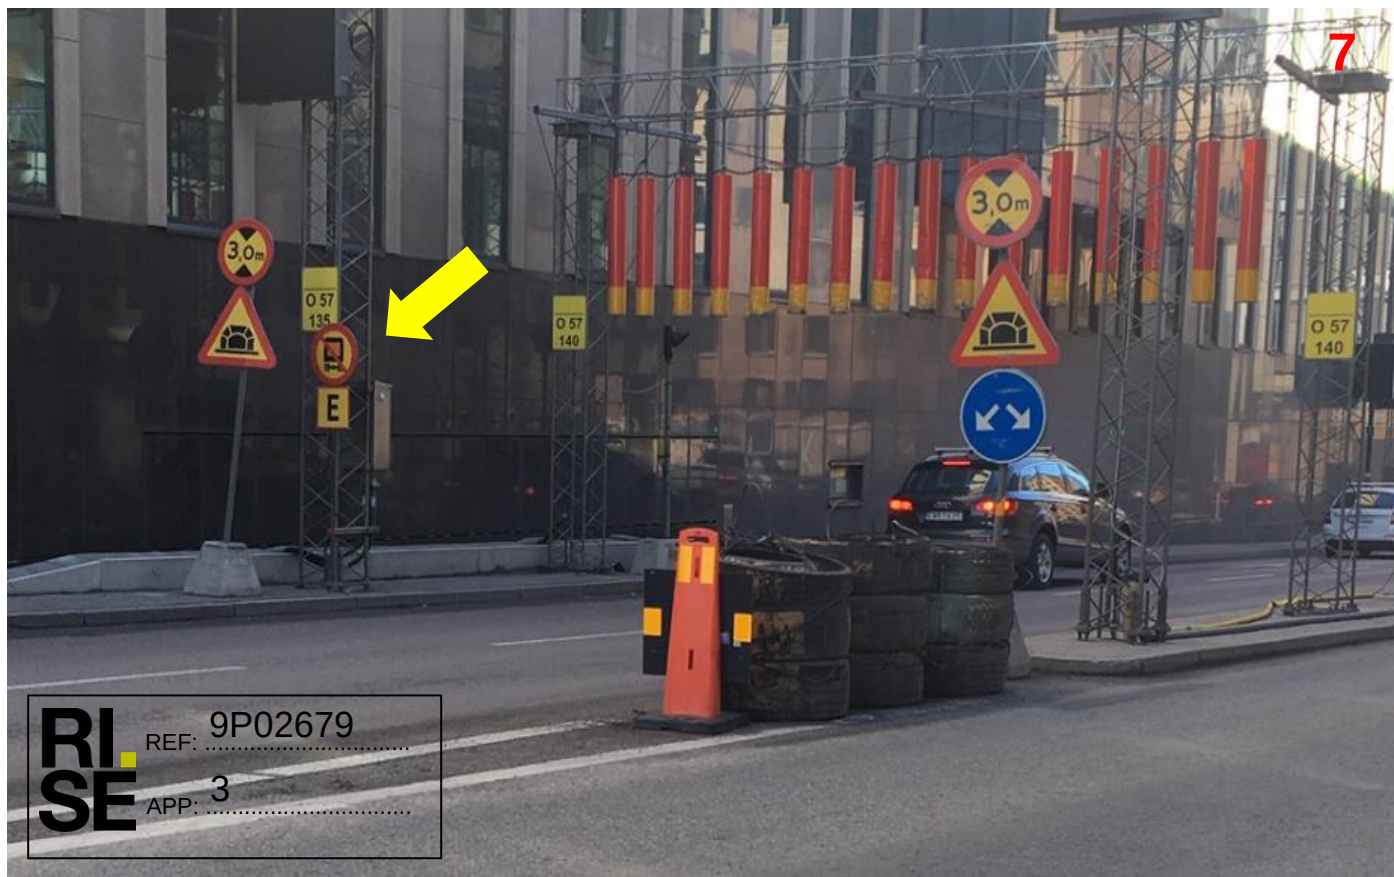
- 7) Mer eller mindre dold bakom den vänstra varningsskylten för begränsad fri höjd sitter på fackverks-galgens pelare en förbudsskylt för farligt gods med tilläggstavlan E, vilken definierar tunnelkatego-rin. E är den starkaste kategorin och innebär totalförbud för transporter med farligt gods (gäller for-don som är tvungna att deklarerar transport med farligs gods med orange skyltning plus tilläggsskylt vilken typ godset tillhör).

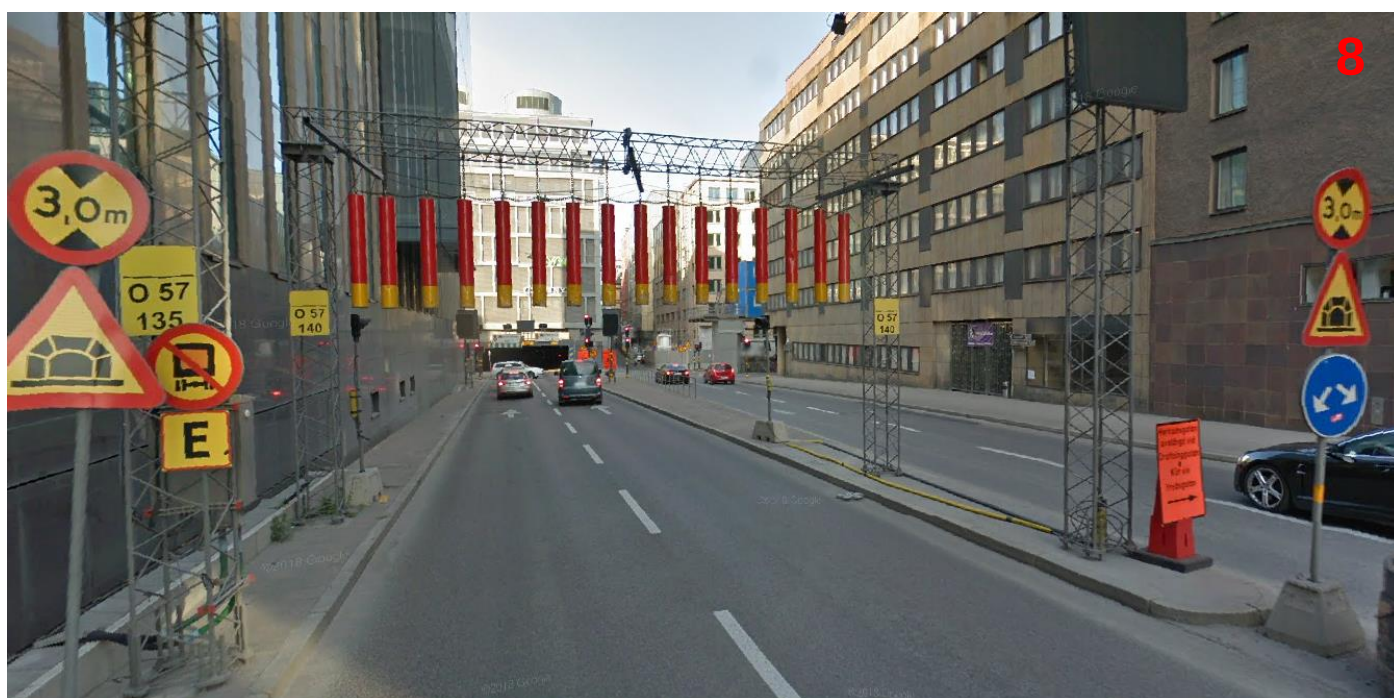
- 8) Drygt 4meter efter fackverksgalgen (5) hänger mekaniska höjdbegränsningshinder (metallrör) från en fackverksportal. Rören slår i karossen av fordon med över 3 m höjd.

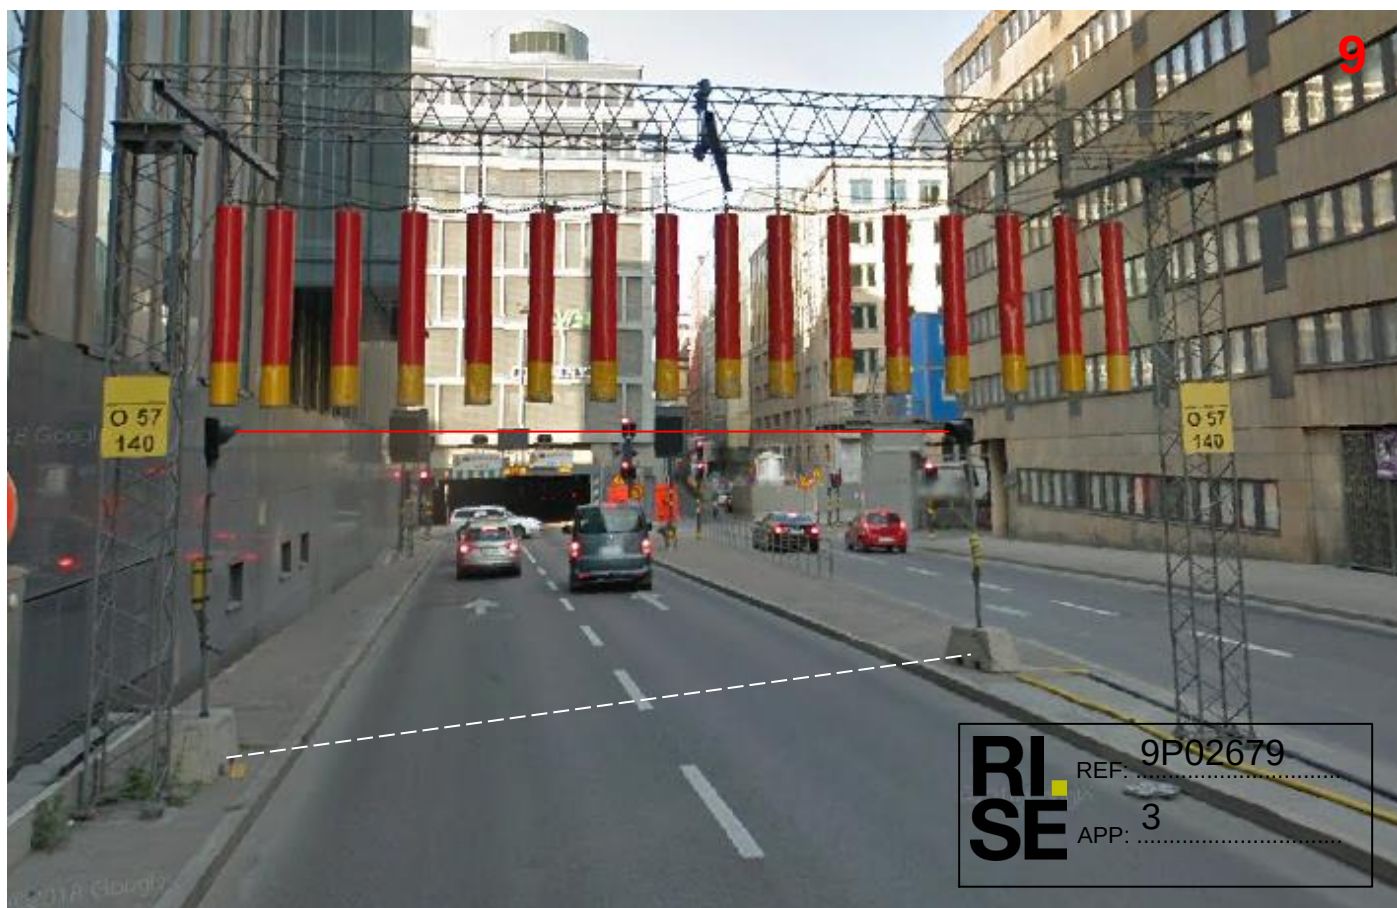
- 9) Direkt efter detta mekaniska hindret bryter fordon högre än 3 m en laserstråle som skickas diagonal över båda körfälten. Källan och mottagare (oklart vad som är vad) står på lösa stolpar.

Denna optiska spärr skall sätta igång a) wigwag-varningslampor vid korsningens trafikljus (11), b) wigwag-lampor som är monterade på stålportalen före tunnelinfarten (12) och c) 2 informationsskyltar som hänvisar till alternativ väg höger in på Herkulesgatan (10). Den optiska spärren är kopplad även till själva trafikljus-anläggningen och sätter den på rött sken. Kopplingen sker omedelbart; dock har TK signal inte någon uppgift om trögheten i själva larmfunktionen, alltså den tiden det tar tills laseravkännaren reagerar resp. vidareförmedlar faktumet att strålen har brutits..

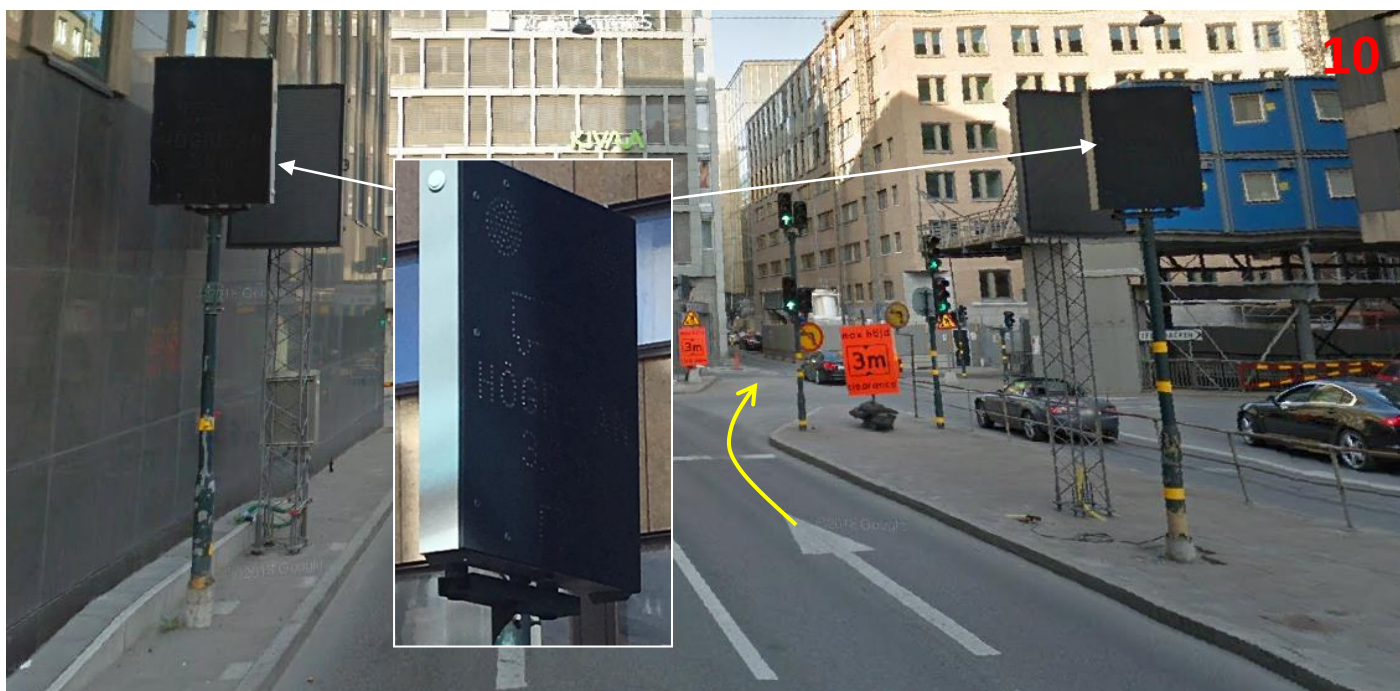
- 10) Digitala Informationsskyltar med vägvisning för fordon högre än 3 m till höger.

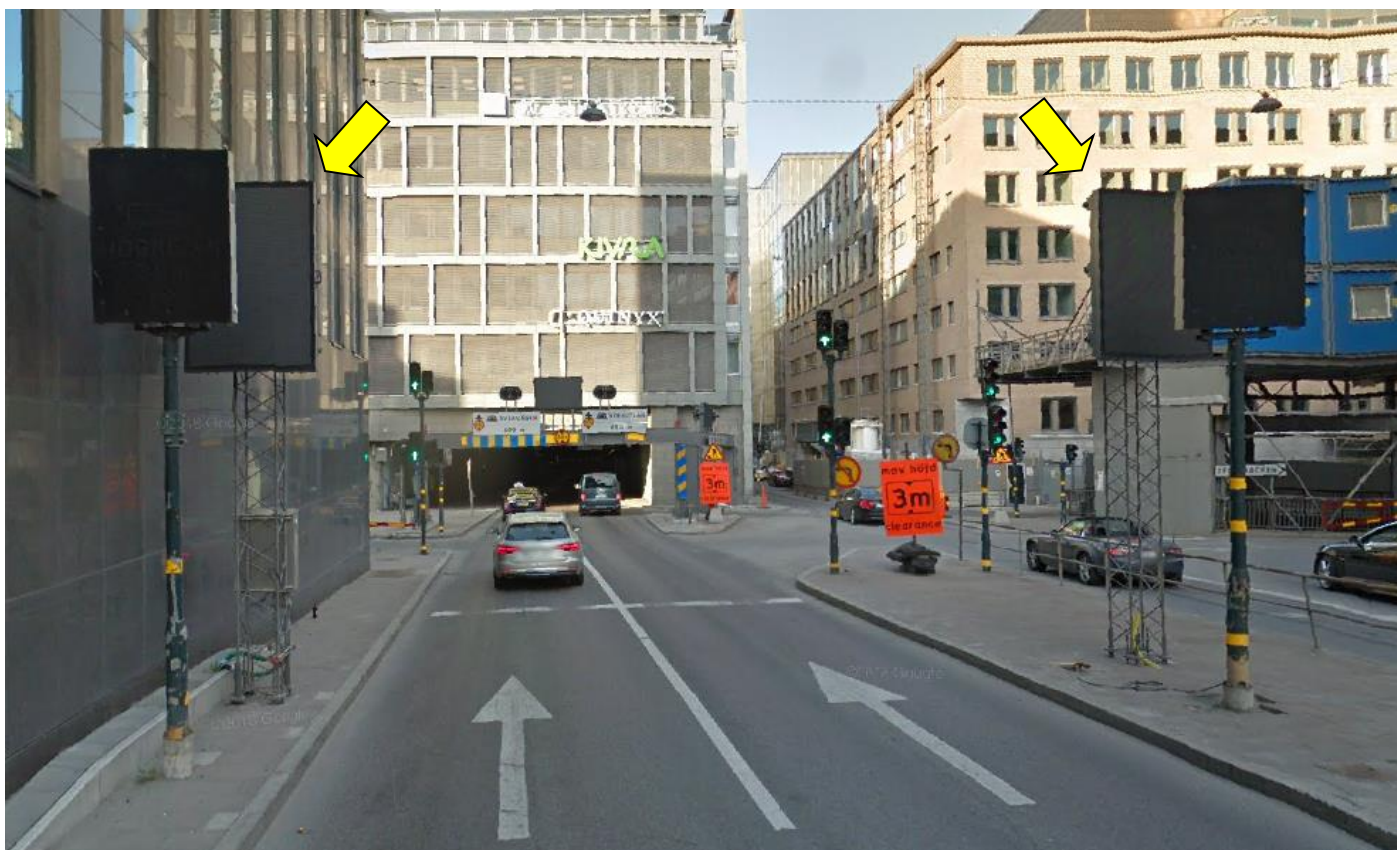
13) Digitala informationsskyltar gällande tunnelinformation direkt bakom varningstavlorna för hög höjd

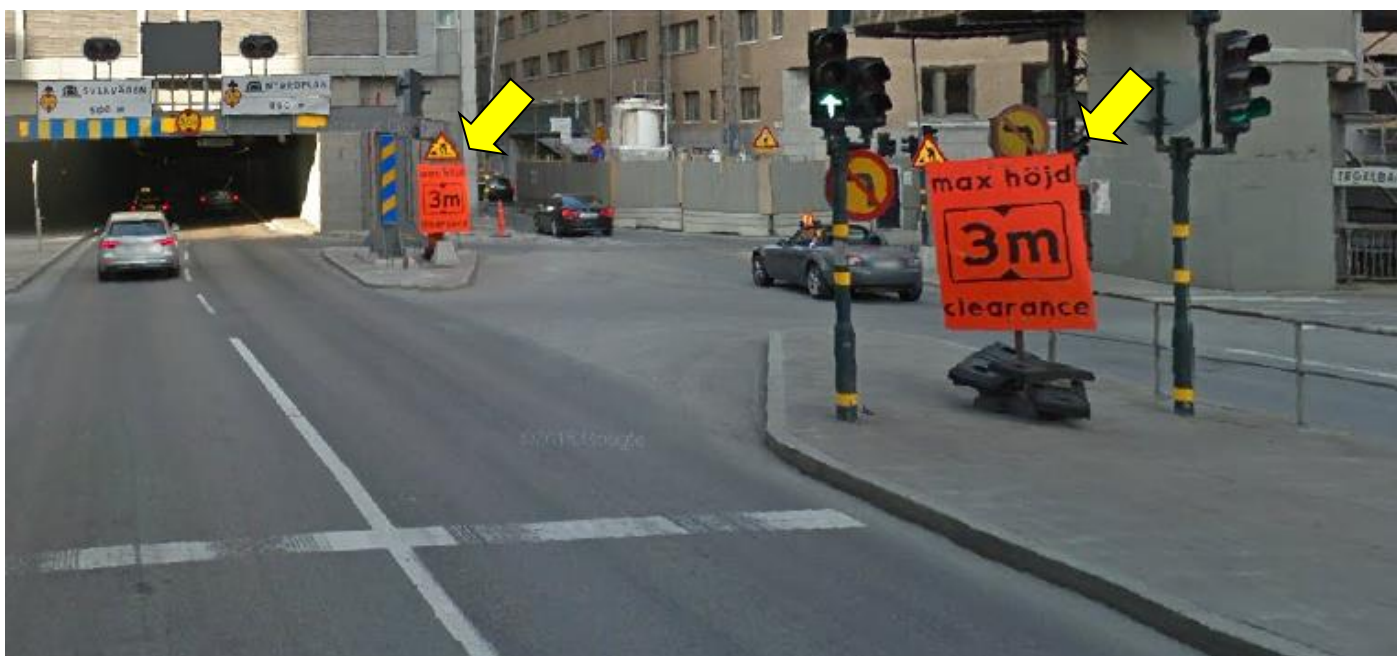
14) 2 provisoriska varningsskyltar angående den fria höjden i tunneln höger om det högra körfältet

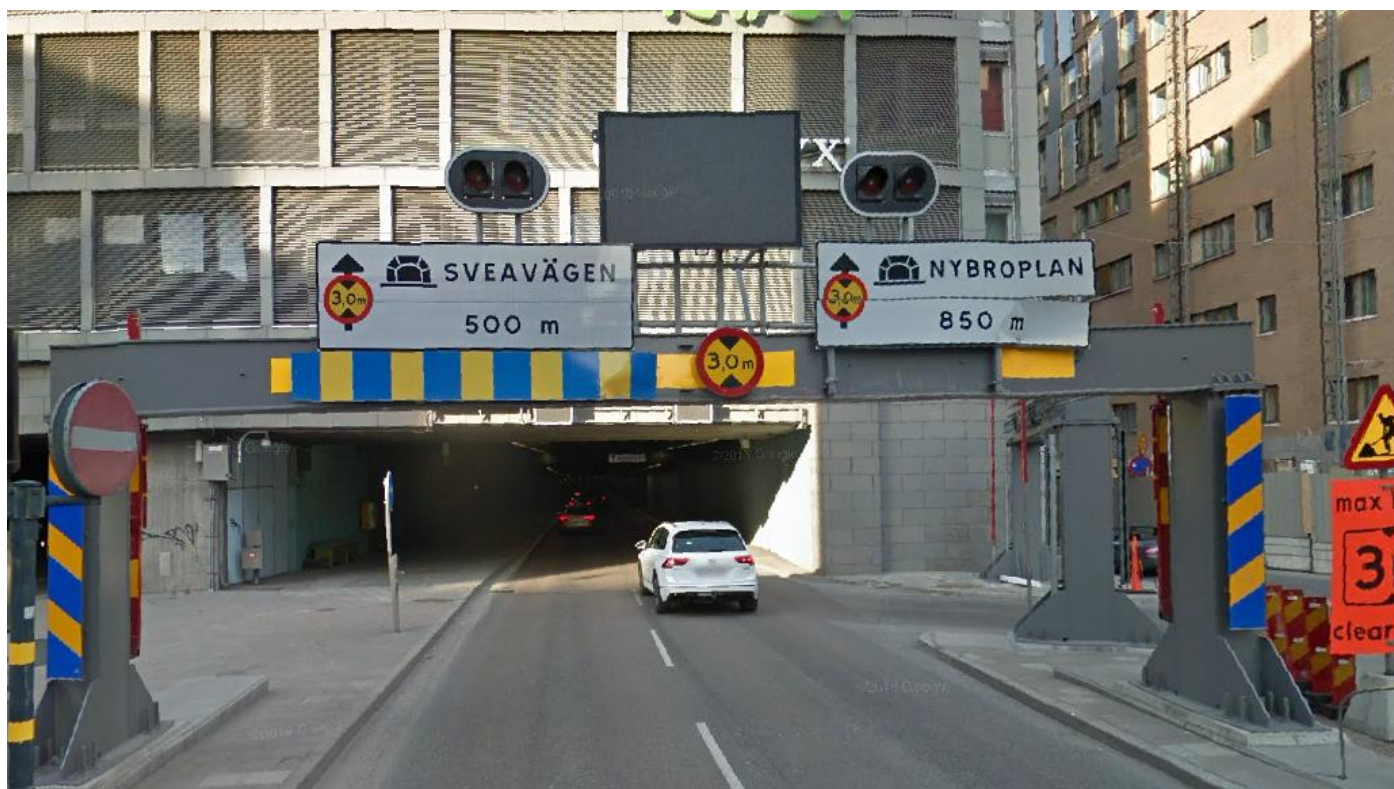
- 15) Tung spärrportal med 3 m fri höjd, inkl. 3 varningsskyltar för höjdbegränsningen. På portalen sitter 2 Wigwag-lampor. Funktionen av den digitala informationstavlan mellan Wigwagen är inte klarlagt.

En liknande tung avspärning finns även till tunnelinfarten från Rödbodsgatan. Warningssystemet där är dock av mindre omfattning.
